**LE ARCHITETTURE FORTIFICATE DEL FRIULI VENEZIA  
GIULIA COLPITE DAL SISMA DEL 1976. STUDI E  
OSSERVAZIONI SU ALCUNI INTERVENTI REALIZZATI,  
ANCHE CON RIFERIMENTO ALLA CIRCOLARE n.26 del  
2/12/10 RELATIVA ALLA VALUTAZIONE E RIDUZIONE DEL  
RISCHIO SISMICO DEL PATRIMONIO CULTURALE**

UNIVERSITÀ DEGLI STUDI DI TRENTO

Dottorato di ricerca in Ingegneria dei Sistemi Strutturali Civili e Meccanici

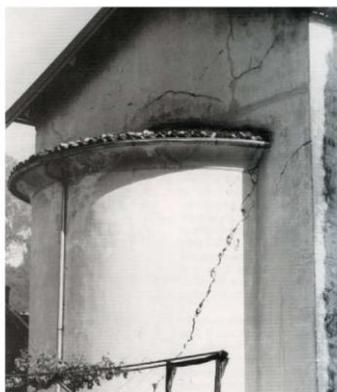
Chiesa di Peonis—Transaghis:

Distacco del catino absidale con lesione secondo profilo a "U" che raggiunge quote molto basse (foto tratta da *Le chiese e il terremoto*, pag.198).

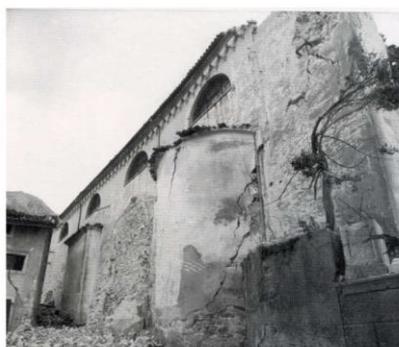
Chiesa di Santa Maria delle Grazie—Gemona:

La cappella circolare è equiparabile per forma e dimensione al catino absidale. Il distacco in sommità, ad intersezione con il corpo dell'aula prosegue secondo un profilo a "U" raggiungendo quote molto basse (foto tratta da *Le chiese e il terremoto*, pag.199).

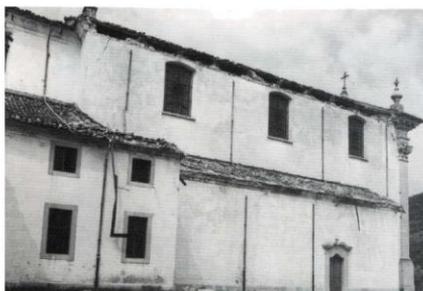
Chiesa di Santa Maria Nascente —Artegna.

Si evidenzia il crollo del cornicione della parte alta della parete (foto tratta da *Le chiese e il terremoto*, pag.163).

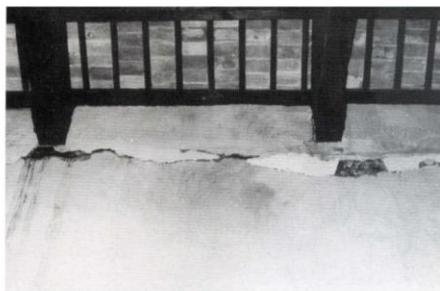
Interno della chiesa di San Martino—Artegna.

Il danno si manifesta con lesioni orizzontali e parziali distacchi dell'intonaco all'interno e crollo della foglia muraria all'esterno (foto tratta da *Le chiese e il terremoto*, pag.163).

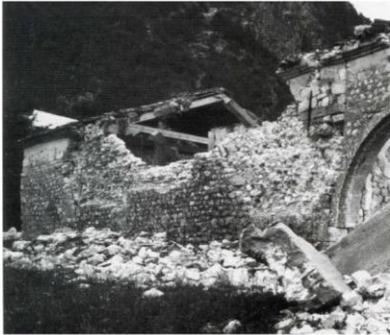
Chiesa di San Giacomo e Anna —Venzone.

In questo caso, dove la parete laterale non presenta fori il danno si manifesta con crollo verso l'esterno di una porzione di muratura che segue un profilo a "U" e sfogliamento del profilo stesso (foto tratta da *Le chiese e il terremoto*, pag.158).

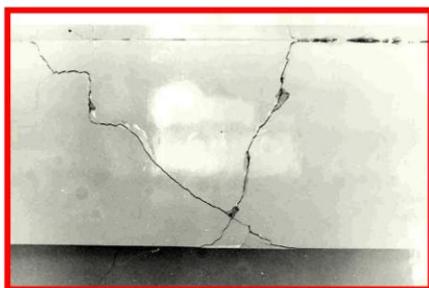
Castello di Susans —Majano.

Particolare di una lesione da taglio visibile un una delle pareti interne.

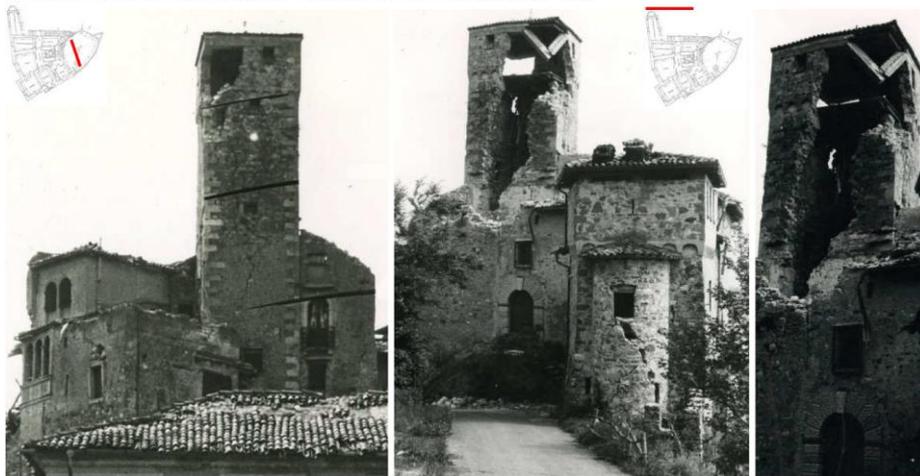
Facciata est del castello dopo le scosse sismiche del 6 maggio (foto A. Nicoletti giugno 1976).

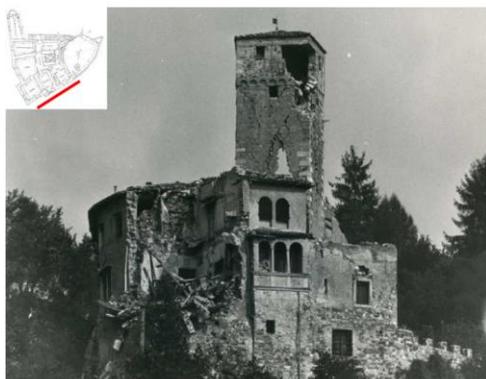
Facciata dopo le scosse del 6 maggio: si noti il crollo della torre d'angolo (foto A. Nicoletti giugno 1976).

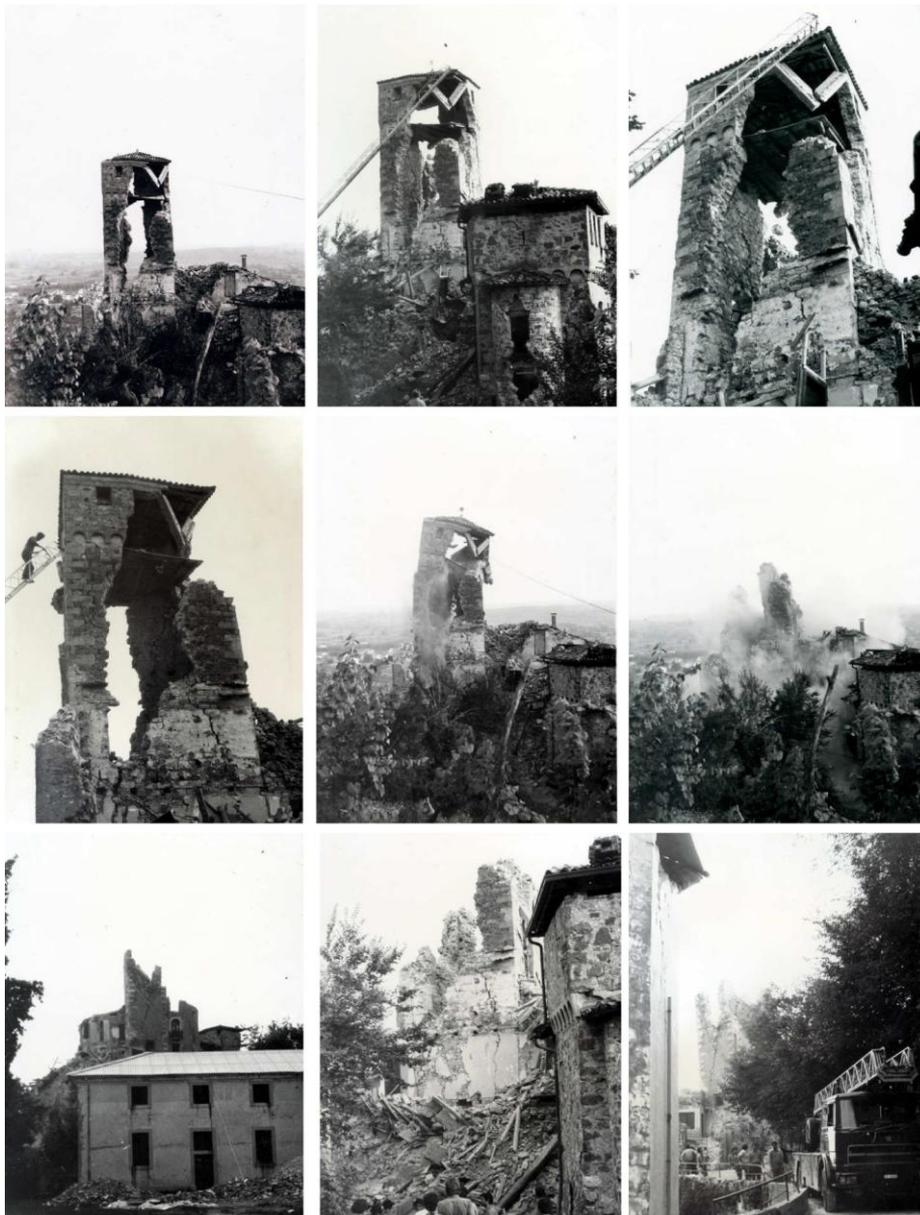
Con le scosse di maggio si hanno i primi crolli della parte sommitale della torre indotti per la presenza di alcune lesioni pregresse in corrispondenza delle angolate e per la presenza del cordolo armato realizzato nella parte sommitale della muratura della torre in corrispondenza dell' attacco del tetto, che ha provocato in occasione dell' evento sismico di settembre il crollo della muratura sottostante per martellamento (foto ASU 16 settembre 1976 ).

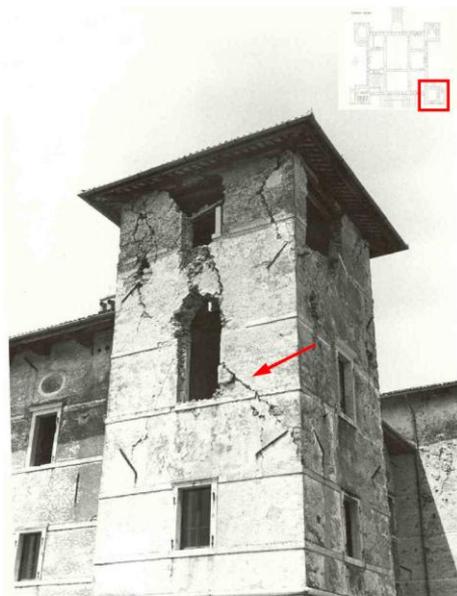
Vista sud-est della torre d'angolo di destra della facciata sud: si noti il crollo parziale della parte sommitale della torre sul fronte sud ed est dovuto alla spinta localizzata della copertura (martellamento); si notino inoltre le gravi lesioni di taglio nel piano della parete; tali lesioni sono passanti ed hanno il caratteristico andamento obliquo. In corrispondenza dei solai di piano vi è la presenza di tiranti metallici individuabili dai capochiave esterni; tali presidi dimostrano l'efficacia della loro tenuta infatti attorno ad essi non notiamo se non in casi circoscritti la presenza di lesioni.

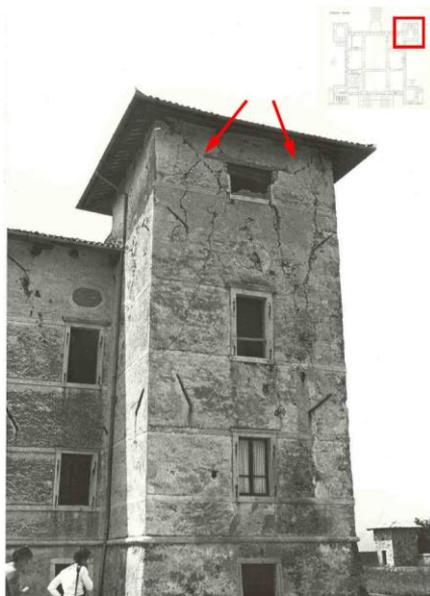
Fronte est: veduta della torre d'angolo di destra: si notino le lesioni di taglioni corrispondenza della finestra dell'ultimo piano; queste presentano un fattore di vulnerabilità che la struttura conserva nel tempo in quanto costituisce un tracciato privilegiato dove il danno tende a ripetersi

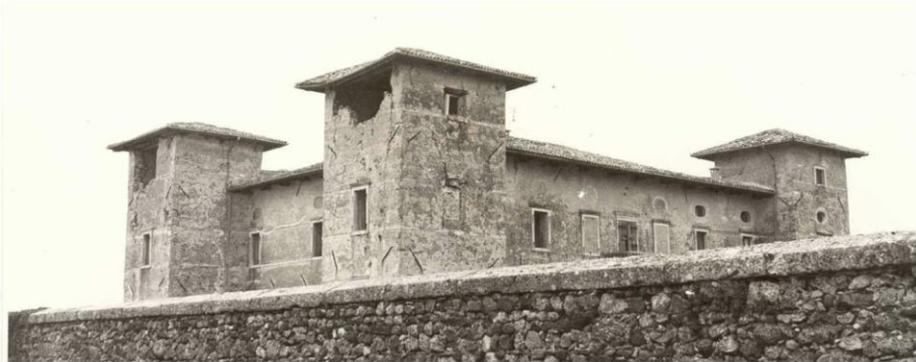
Con le scosse di settembre si verificano nuovi crolli in corrispondenza della parte sommitale delle torri già danneggiate dalle precedenti scosse di maggio e lungo le facciate si verificano nuove lesioni sempre dovute a taglio.

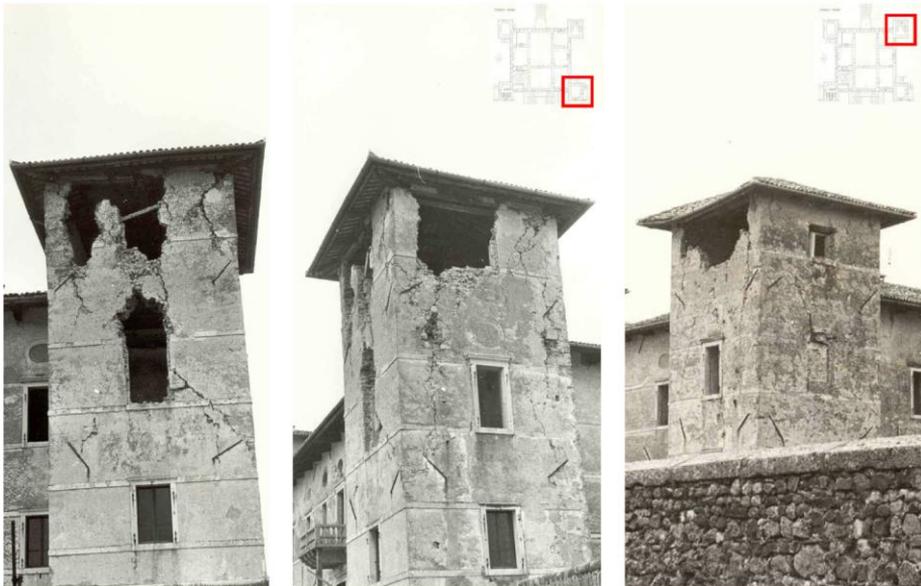
Vista sud ed est della torre d'angolo di destra della facciata sud: con le scosse di settembre si ha un'evoluzione del danno in corrispondenza delle parti sommitali della torre infatti si verificano nuovi crolli del paramento murario facilitati dalle lesioni pregresse dovute alle precedenti scosse sismiche.

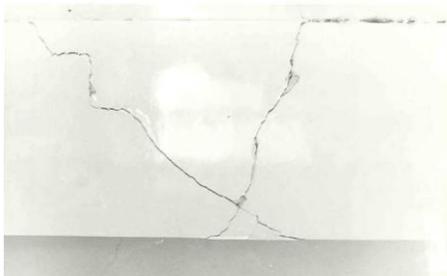
Particolare di una parete interna nella quale si possono osservare molto bene le lesioni da taglio; queste lesioni sono lesioni passanti che interessano la muratura in tutto il suo spessore.

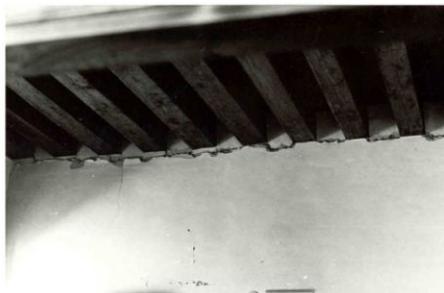
Particolare di uno degli ambienti interni con soffitto ligneo: si veda lo scollamento completo delle travi che compongono il solaio in corrispondenza dell'appoggio delle stesse con la muratura sottostante per effetto del martellamento puntuale delle travi.

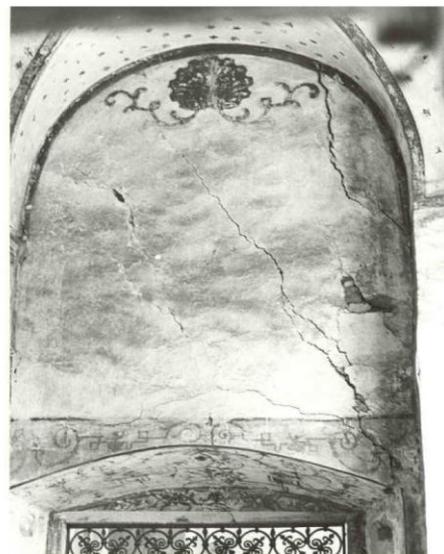
Particolare della stessa apertura archivoltata dopo le scosse sismiche con la muratura sovrastante nella quale sono evidenti le lesioni da taglio.

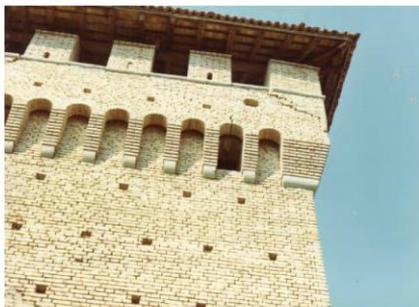
Fronte sud: veduta della torre mastio: in questo prospetto si notino i due merli d'angolo interessati da un dissesto causato dalla spinta non compensata dei puntoni della copertura che insiste sull'angolata e favorito dalla mancanza di connessione tra le parti murarie (foto A Nicoletti 1976).

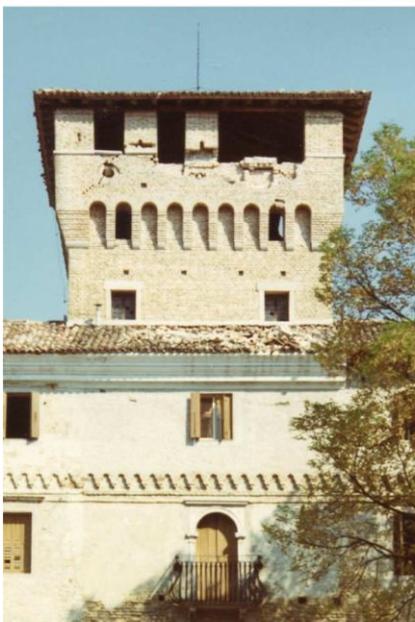
Vista ovest della torre mastio nella quale si può notare il crollo di uno dei merli nella parte sommitale della torre dovuto alla spinta localizzata della copertura (martellamento); si notino inoltre le lesioni di taglio nel piano della parete e l'espulsione localizzata della muratura (foto A Nicoletti 1976).

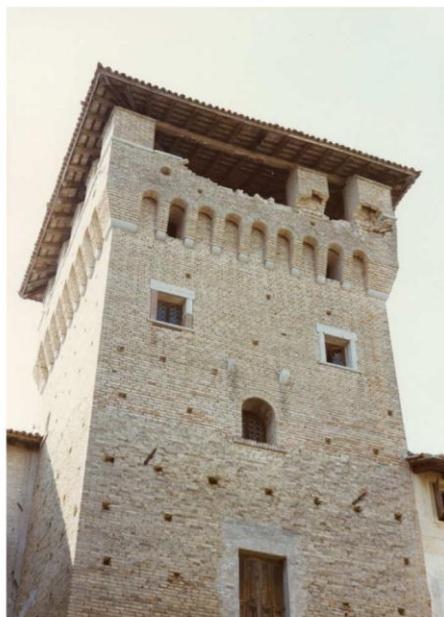
Fronte est: veduta della torre mastio: in questo prospetto si è verificato il crollo di due merli in sommità, si notino le lesioni di taglio; queste presentano un fattore di vulnerabilità che la struttura conserva nel tempo e l'espulsione localizzata anche in questo prospetto di porzioni di muraria (foto A Nicoletti 1976)

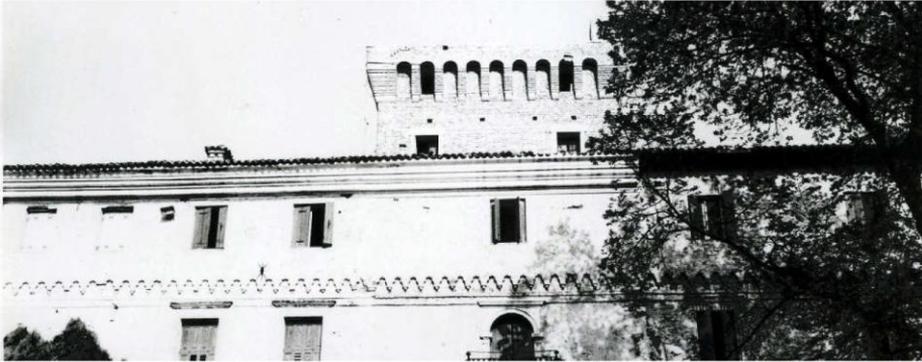
Le scosse di settembre provocano il crollo totale della copertura della torre mastio e di quasi tutti i merli e lungo le facciate si verificano nuove lesioni ancora più profonde sempre dovute a taglio soprattutto in corrispondenza della parte sommitale ricostruita all'inizio del 1900 (foto A Nicoletti 1976).

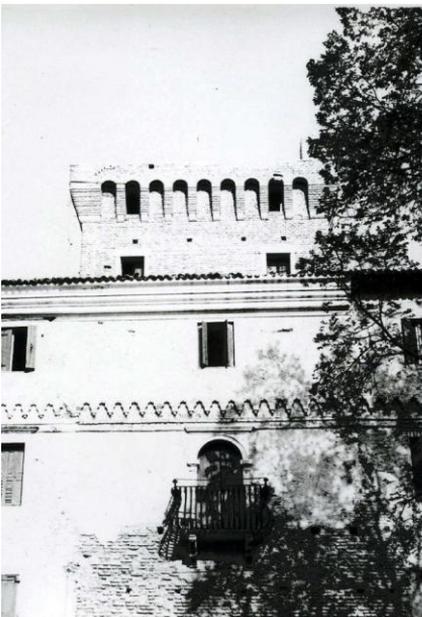
Vista ovest della torre mastio: con le scosse di settembre si ha il crollo dei merli in corrispondenza delle parti sommitali della torre eccetto quello d'angolo di destra (foto A Nicoletti 1976).
