**LE ARCHITETTURE FORTIFICATE DEL FRIULI VENEZIA  
GIULIA COLPITE DAL SISMA DEL 1976. STUDI E  
OSSERVAZIONI SU ALCUNI INTERVENTI REALIZZATI,  
ANCHE CON RIFERIMENTO ALLA CIRCOLARE n.26 del  
2/12/10 RELATIVA ALLA VALUTAZIONE E RIDUZIONE DEL  
RISCHIO SISMICO DEL PATRIMONIO CULTURALE**

UNIVERSITÀ DEGLI STUDI DI TRENTO

Dottorato di ricerca in Ingegneria dei Sistemi Strutturali Civili e Meccanici

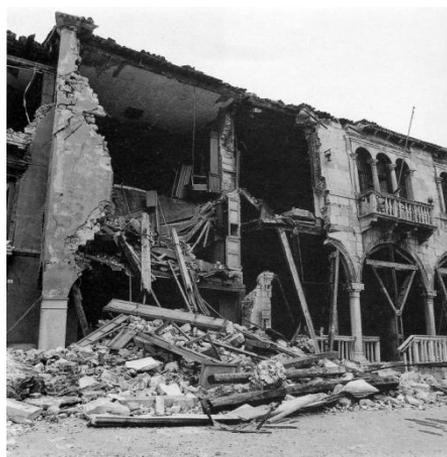
*Fig. 4.9 Gemona: Municipio Palazzo Bottòn.*

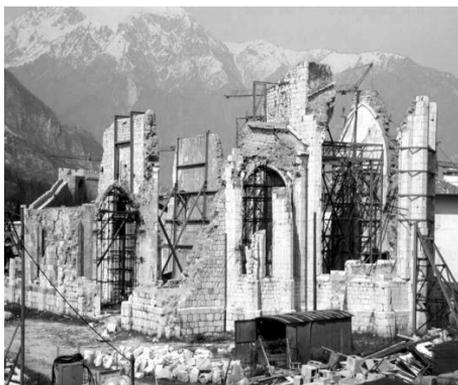
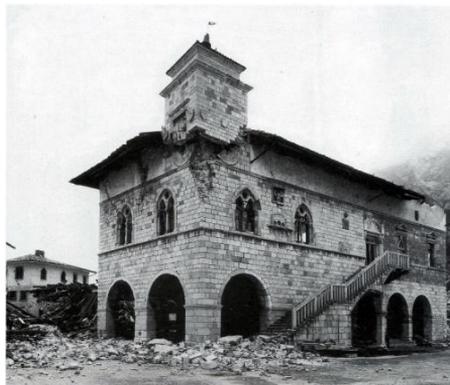
*Fig. 4.10 Venzone: Duomo di S. Andrea. Fig. 4.11 Venzone: Municipio.*

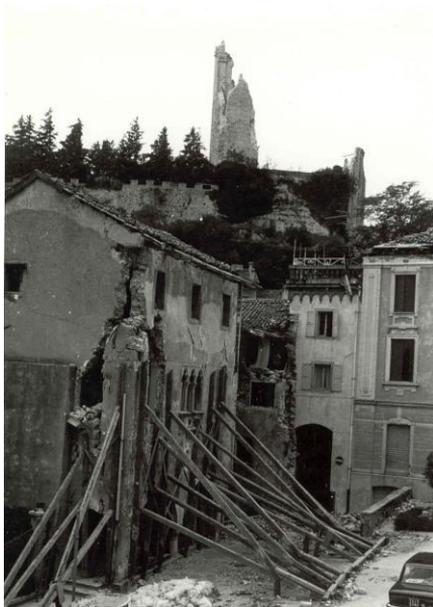
*Fig. 4.12 Gemona: Centro storico e veduta della torre del castello.*

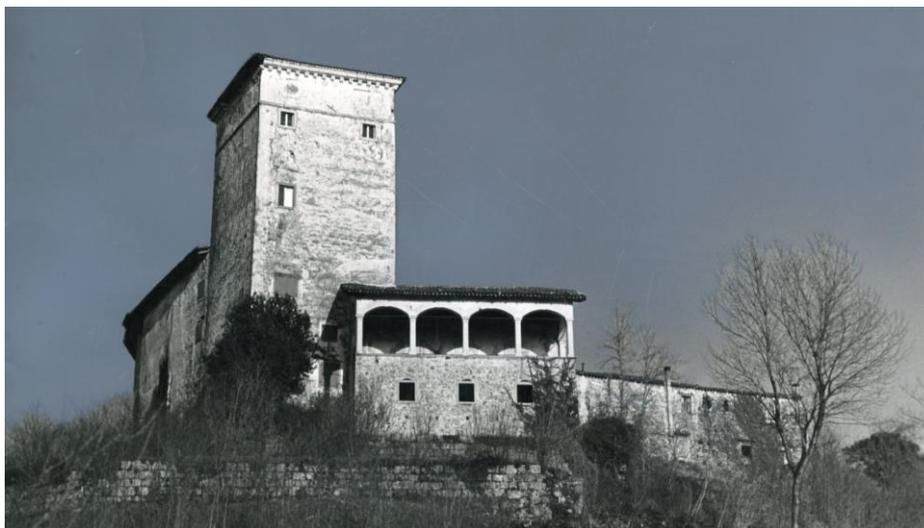
*Fig. 4.18 Prampero: Castello (foto A. Nicoletti 1975).*

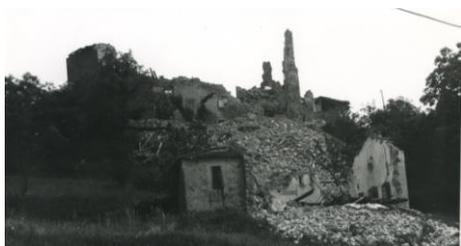
*Fig. 4.19 Prampero: Castello giugno 1976 (foto A. Nicoletti).*

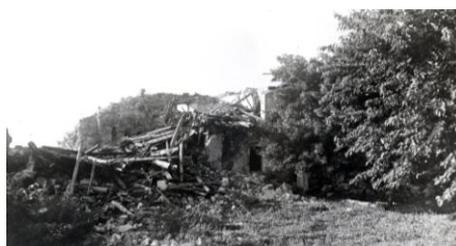
*Fig. 4.20 Prampero: Castello ottobre 1976 (foto A. Nicoletti).*

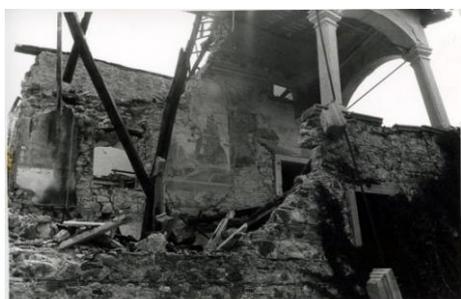
*Fig. 4.21 Prampero: Castello particolare della loggia giugno 1976 (foto A. Nicoletti).*

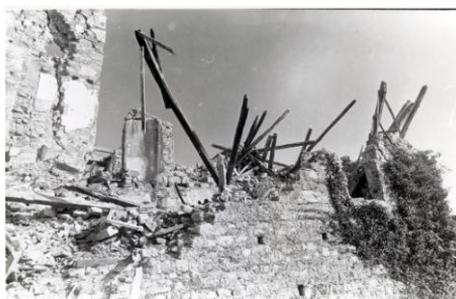
*Fig. 4.22 Prampero: Castello particolare della loggia ottobre 1976 (foto A. Nicoletti).*

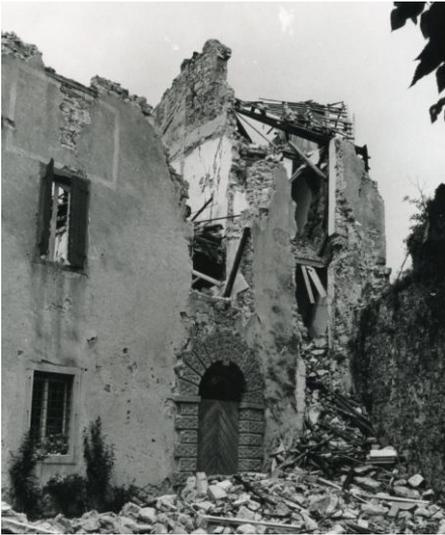
*Fig. 4.23 Prampero: Castello particolare dell'ingresso dal cortile interno giugno 1976 (foto A. Nicoletti).*

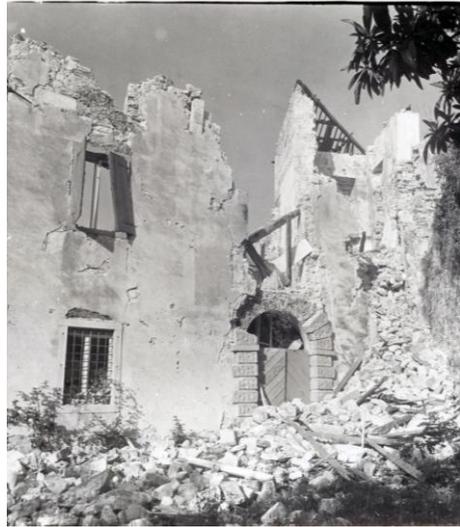
*Fig. 4.24 Prampero: Castello particolare dell'ingresso dal cortile interno ottobre 1976 (foto A. Nicoletti).*

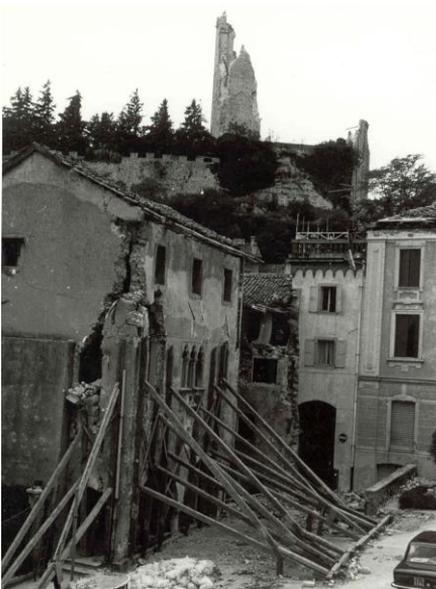
*Fig. 4.25 Gemona: palazzo gotico con facciata puntellata e sullo sfondo i pochi resti della torre del castello, maggio 1976 (foto A. Nicoletti).*

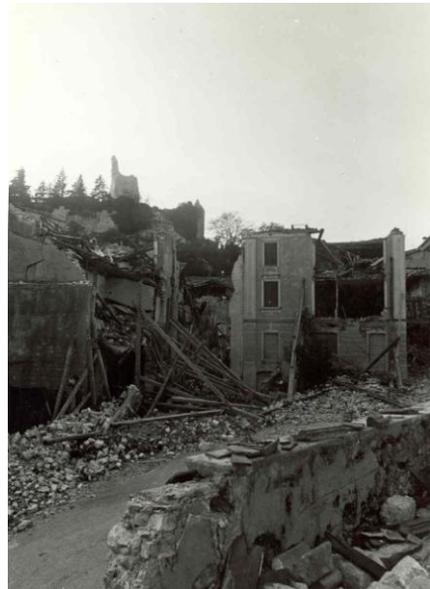
*Fig. 4.26 Gemona: palazzo gotico con facciata semicrollata e sullo sfondo il moncone superstite della torre del castello, ottobre 1976 (foto A. Nicoletti).*

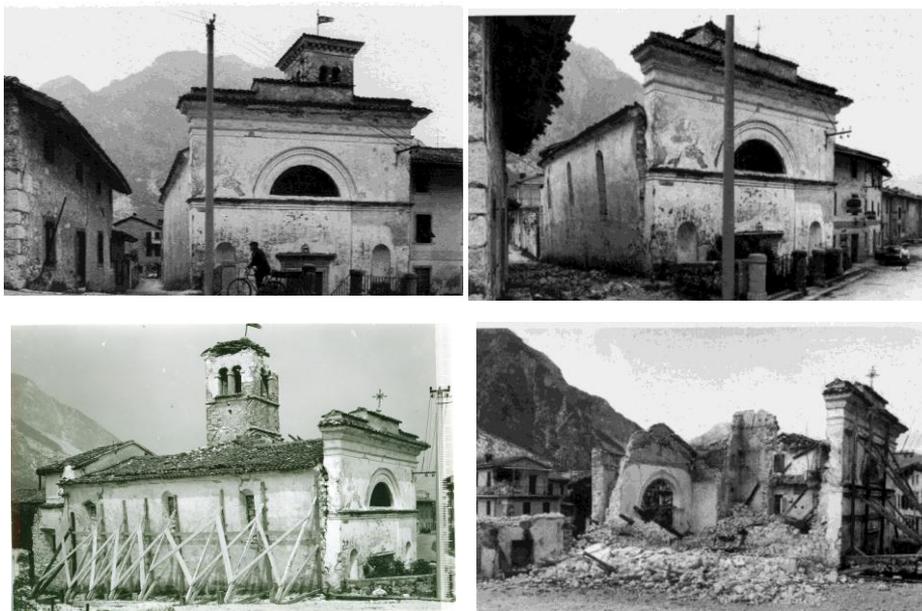
*Fig. 4.27 Venzone: Chiesa di Santa Chiara immagini relative a prima del terremoto e dopo le scosse di maggio e settembre 1976 (foto A.S.U.).*

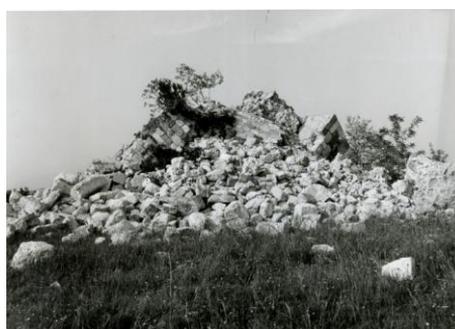
*Fig. 4.29 Mels: Torre, ottobre 1976 (foto A. Nicoletti).*

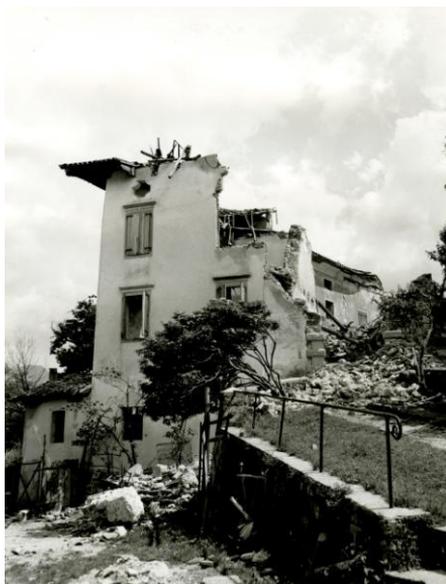
*Fig. 4.31 Zegliacco: Castello, settembre 1976 (foto A. Nicoletti).*

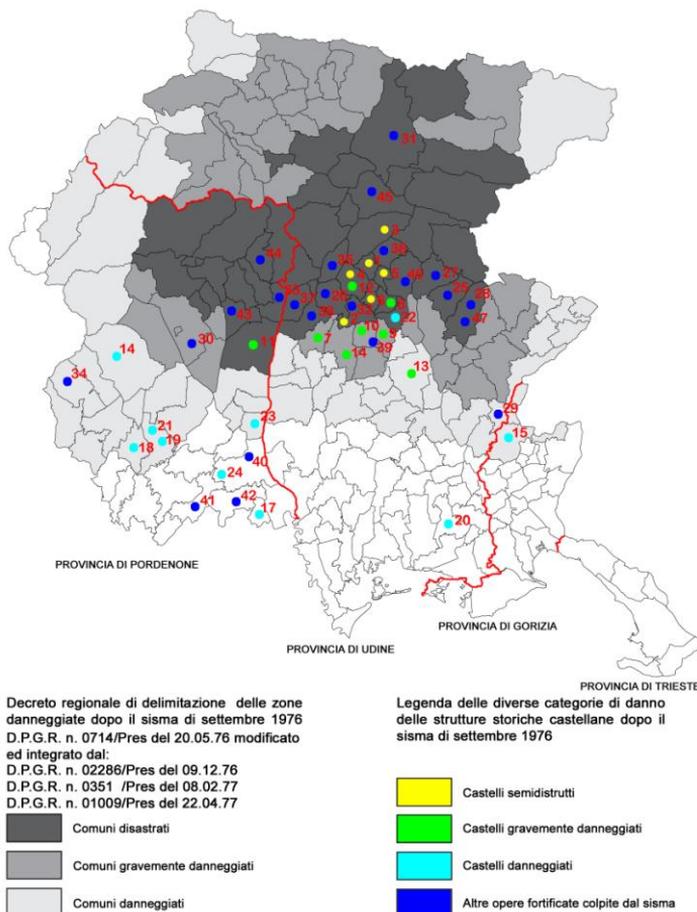
Fig. 4.32 Mappatura delle zone danneggiate dopo il sisma del 1976 con indicati i castelli divisi per categorie di danno.

**castelli semidistrutti**<sup>5</sup> – 1)Arteagna – 2)Collaredo – 3)Gemona – 4)Pers – 5)Prampero – 6)Zegliacco;

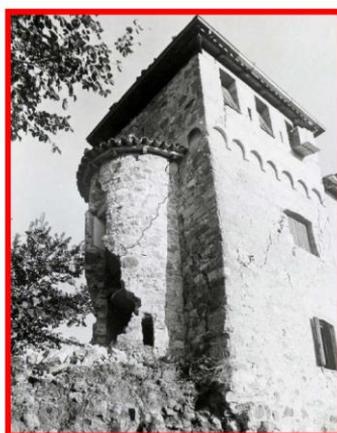
Castello di Artegna—Artegna:

Il piccolo ambiente circolare in corrispondenza della torre sud-overst è assimilabile ad una piccola abside. Distacco del "catino absidale" con lesione secondo profilo a "U".

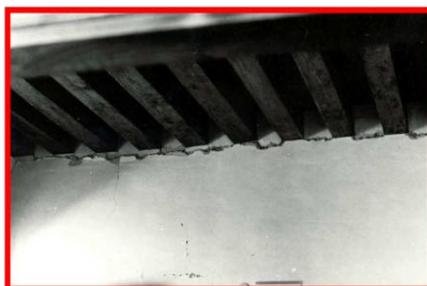
Castello di Artegna—Artegna.

Vista dell'appoggio delle travature di piano; si può notare una evidente lesione orizzontale con parziale distacco dell'intonaco.

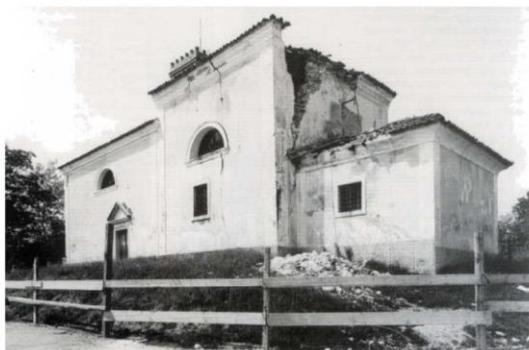
Chiesa di Madonna del Zucco—Castelnuovo.

Distacco asimmetrico delle angolate con rotazione a quota inferiore in corrispondenza dell'intersezione fra pannelli murari ortogonali. (foto tratta da *Le chiese e il terremoto*, pag.195).

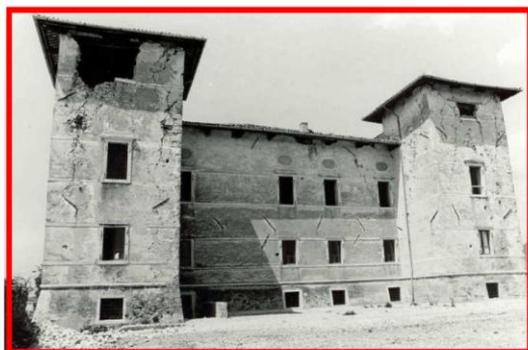
Castello di Susans torre sud-est—Majano.

Distacco simmetrico delle angolate con rotazione a quota inferiore per azione della spinta del puntone di copertura.

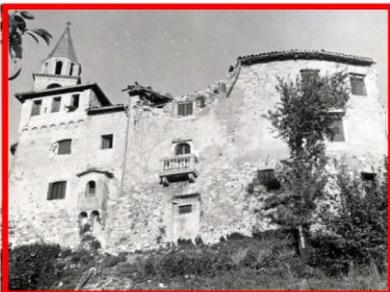
Castello di Artegna prospetto sud—Artegna.

Crollo verso l'esterno di parte della muratura sommitale che segue un profilo a "U" e sfogliamento del profilo stesso.

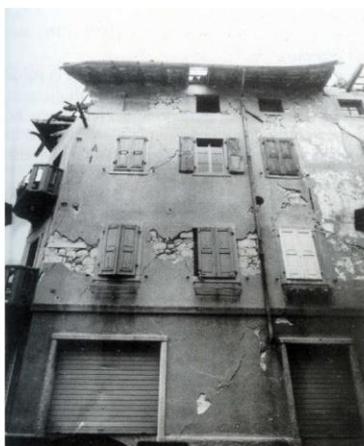
Edificio d'abitazione—Venzone *Codice di pratica Regione Marche, pag.95).*

Rottura a taglio dovuta all'azione nel piano della parete che produce la rottura a taglio. Si manifesta con le caratteristiche lesioni ad andamento obliquo incrociato. Le lesioni possono interessare i pannelli murari fra le aperture di uno stesso piano o le porzioni murarie fra le aperture di piani differenti.

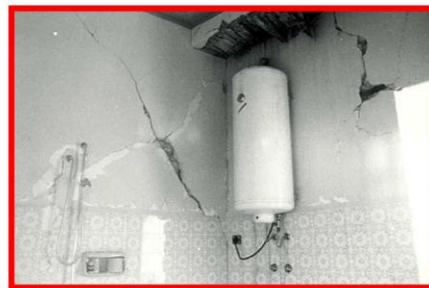
Castello di Moruzzo —Moruzzo.

Particolare di una lesione da taglio visibile un una delle pareti interne.

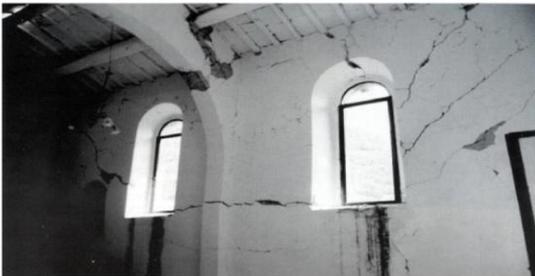
Chiesa di Santa Maria della Presentazione - Poggio (PG).

E' evidente la spinta dell'arco trionfale che fa spingere la parete verso l'esterno *Codice di pratica Regione Marche, pag.79*).

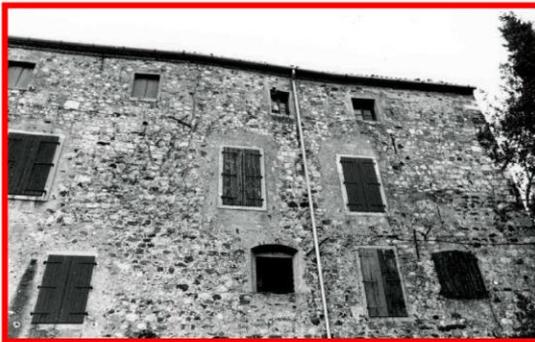
Castello di Moruzzo —Moruzzo.

Particolare della parete sud dove è ben evidente la deformazione della muratura con lesione verticale dovuta all'azione di spinta di un muro di spina interno.

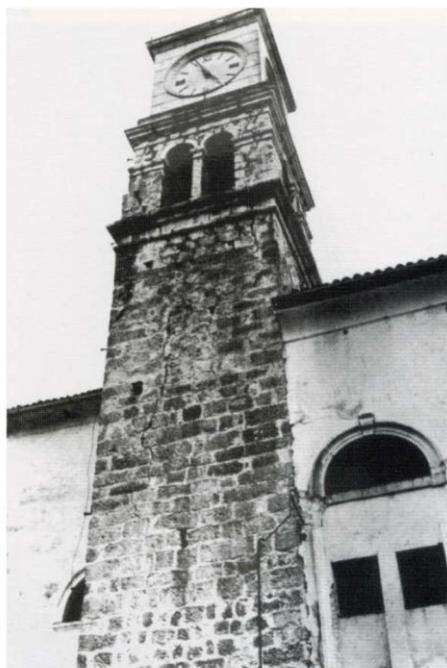
Campanile della chiesa di San Bartolomeo di Alessio Trasaghis.

La notevole massa muraria della cella determina una forte concentrazione dei carichi sulla muratura della torre in corrispondenza dei ritzi favorendo lo sviluppo del meccanismo dell'espulsione dell'angolata (foto tratta da *Le chiese e il terremoto*, pag.215).

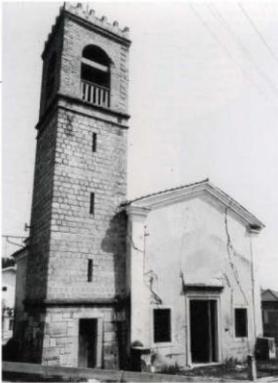
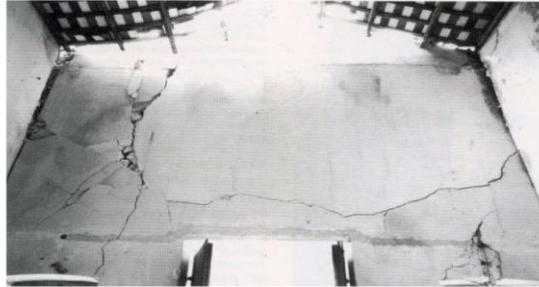
Chiesa di Madonna del Zucco—Castelnuovo del Friuli (PN).

E' un meccanismo specifico delle tipologie di facciata che si trovano a contatto con la torre campanaria o torre castellana. I due corpi hanno diversi periodi propri di vibrazione che determinano forti sollecitazioni delle murature al contatto. Le lesioni tipiche sono costituite da una zona disgrega di materiale dovuta al martellamento e/o una lesione inclinata che rivela la formazione di una biella compressa nel pannello murario di facciata adiacente alla torre; tale fenomeno produce nella maggior parte dei casi il crollo della facciata della muratura della parete stessa.

Veduta della facciata della chiesa e della controfacciata interna (foto tratte da *Le chiese e il terremoto*, pag.149).

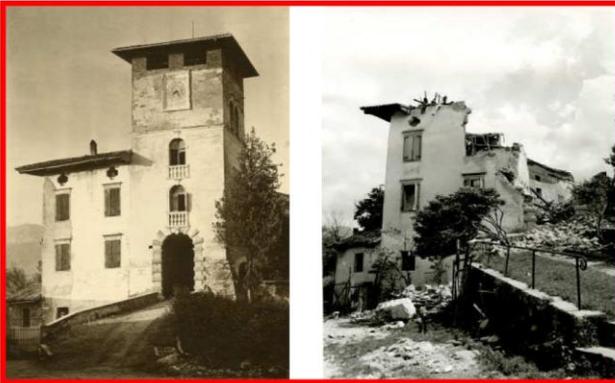
Castello di Zregliacco—Treppo Grande (UD).

La torre con il terremoto è crollata totalmente e con il suo spostamento libero alla sua sinistra ha provocato per martellamento il crollo di gran parte del corpo di fabbrica addossato a destra.

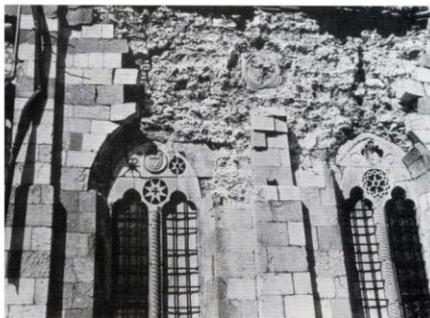
Duomo di Venzone —Venzone (UD).

Fronte sud della cappella del Gonfalone: distacco e crollo del paramento dal nucleo murario interno (foto tratta da *Le chiese e il terremoto*, pag.247).

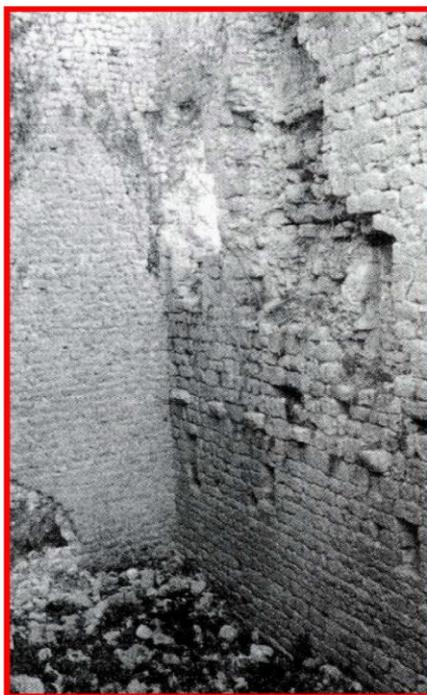
Castello di Toppo - Travesio (PN).

Particolare della parete sud interna del palazzetto in cui è evidente il distacco e crollo di una parte della camicia muraria dal nucleo .

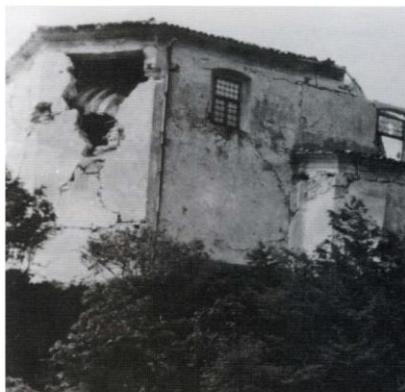
Chiesa di Santo Stefano —Ceclans (UD).

Crollo della porzione muraria del pannello absidale . Il codolo pur garantendo la continuità della muratura, non risulta efficacemente ammortato alle murature sottostanti (foto tratta da *Le chiese e il terremoto*, pag.103).

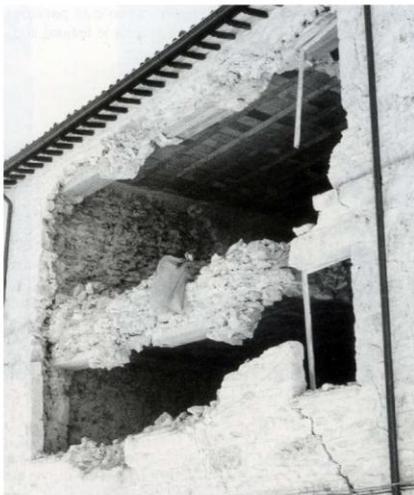
Casa d'abitazione —Sellano (PG) (foto tratta da *Codice di pratica Regione Marche*, pag.93).

La modalità di crollo evidenzia la totale mancanza di collegamento fra il codolo e la muratura sottostante o tra codolo di solaio e parete esterna.

Le strutture terminali a codolo sotto effetto di sollecitazione sismica inducono spinte (martellamento) tali da provocare nella maggior parte dei casi gravi lesioni della muratura sottostante fino a provocarne anche il crollo.

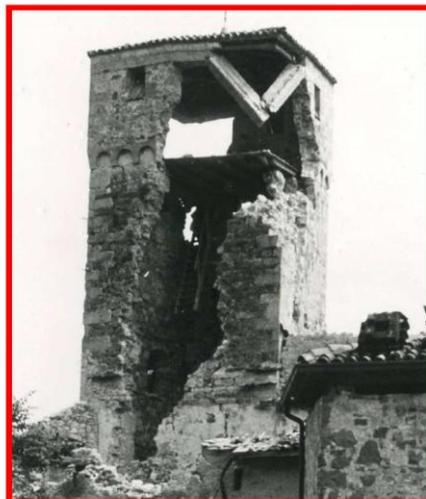
Castello di Arterna—Arterna (UD).

Veduta della torre con il cordolo che garantisce ancora la continuità della copertura ma la muratura sottostante è in gran parte crollata.

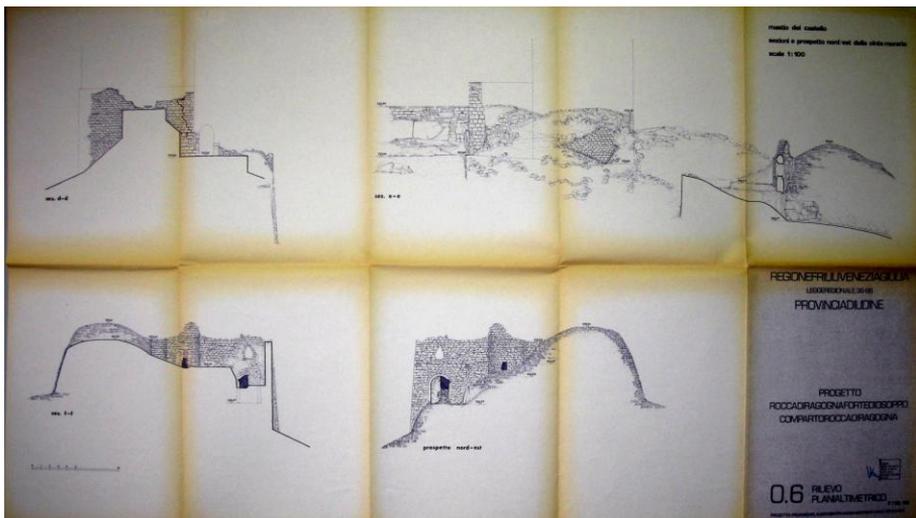
Fig 8.3 Tavola di rilievo dello stato di fatto dei prospetti del castello dopo il sisma del 1976.

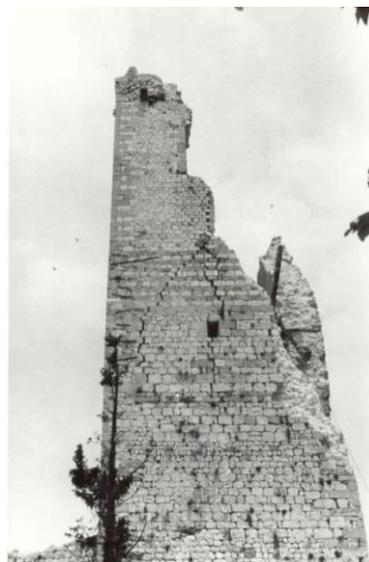
*Fig 8.19 La torre del castello di Gemona nel giugno del 1976; (foto A. Nicoletti).*

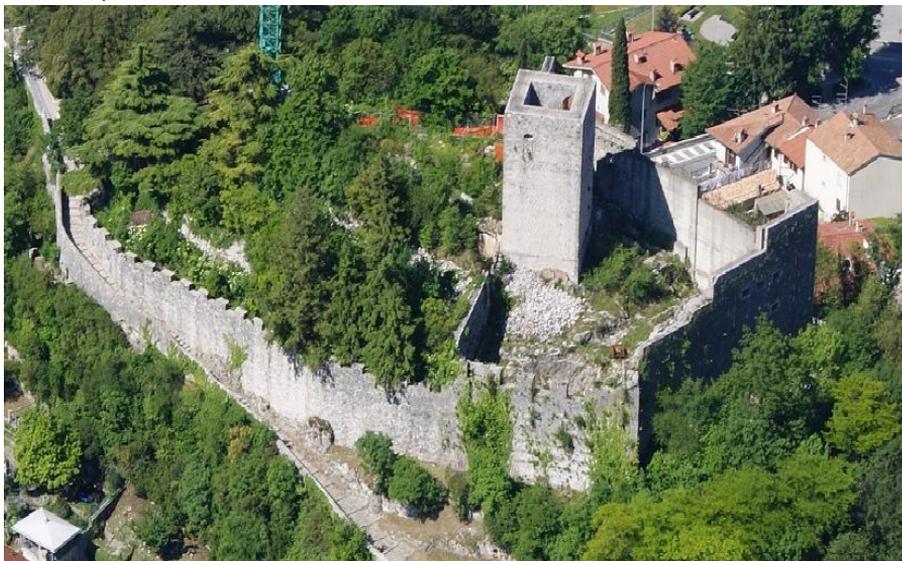
*Fig 8.20 Vista attuale del moncone della torre del castello di Gemona.*

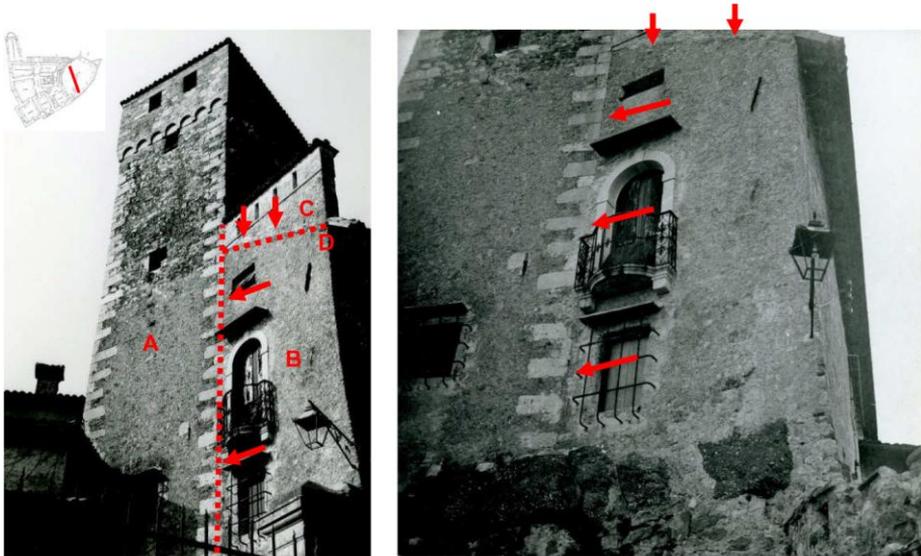
Facciata est del castello e dettagli della parte bassa:

Si noti l'addossamento del corpo di fabbrica B alla torre A in corrispondenza dell'angolata in blocchi di pietra squadrata; il corpo di fabbrica B inoltre presenta una sopraelevazione C in corrispondenza della discontinuità D a formare un muro svettante. (foto A. Nicoletti 1975)

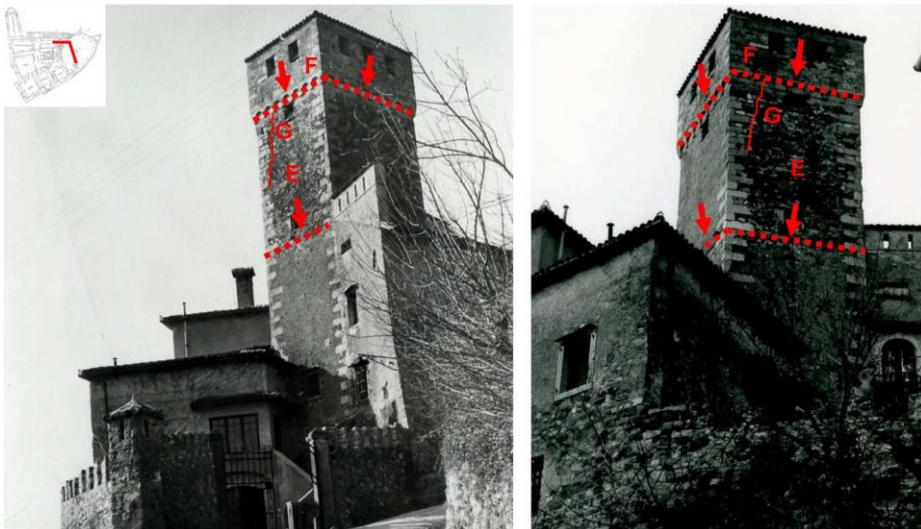
Facciata est e sud del castello in queste immagini sono evidenti i rifacimenti dei corpi di fabbrica e gli innalzamenti in due fasi della torre evidenziate nella foto con le lettere E ed F. La lettera E identifica la prima fase di sopraelevazione, mentre la lettera F la seconda.

Per quanto riguarda la torre, l'intervento degli anni '40 oltre ad innalzarla, porta all'inserimento di un cordolo in calcestruzzo armato a coronamento della muratura sommitale. Si osservi inoltre nella parte alta dell'angolata sud-est della torre la presenza di una lesione (G) evidenziata dal tratto di colore rosso già presente prima del terremoto. Tali lesioni rappresentano un fattore di vulnerabilità che la struttura conserva nel tempo in quanto costituisce un tracciato privilegiato dove il danno tende a ripetersi (foto A. Nicoletti 1975).

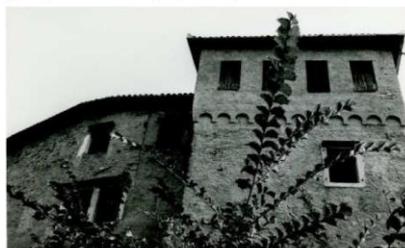
In occasione della ristrutturazione del castello avvenuta nel 1945 si procedette alla sopraelevazione del corpo di fabbrica a sud-est. Le scosse telluriche di maggio 1976 provocarono il crollo pressoché totale di questa parte di castello dovuta alla carenza di connessioni strutturali come ad esempio tra solai e murature e tra coperture e muri. Questa mancanza di connessioni insieme alla mancanza di elementi presidianti efficaci come i tiranti metallici, hanno facilitato il collasso delle murature.

Il collasso è avvenuto principalmente per le condizioni di ammassamento e per la presenza di elementi spingenti (puntoni) trascurando a priori la qualità della costruzione delle murature; infatti il muro senza elementi vincolanti oppone una scarsa resistenza al ribaltamento.

Vista della torre d'angolo prima e dopo le scosse del 6 maggio (foto A. Nicoletti 1975 e giugno 1976).

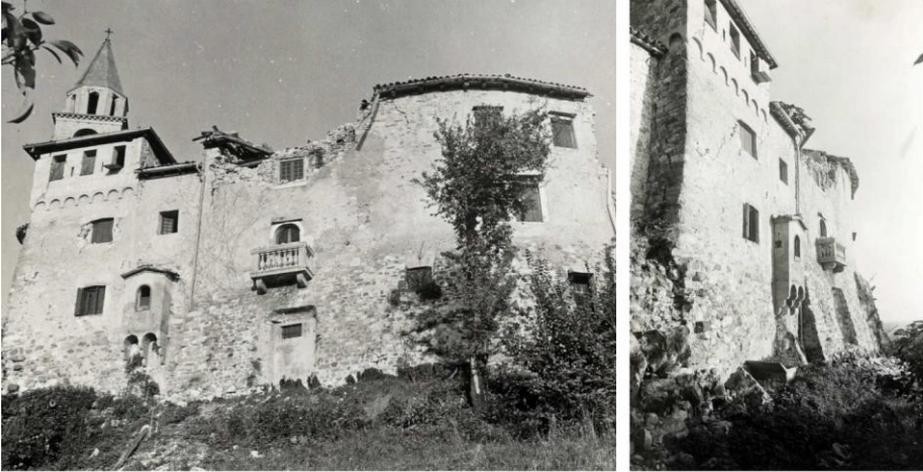
Facciata ovest dopo le scosse del 22 settembre (foto A. Nicoletti ottobre 1976).

Con le scosse di settembre lungo il prospetto ovest in corrispondenza della parte centrale si ebbero dei danni che riguardarono parte della muratura e del tetto.

Le spinte localizzate della muratura che si attivano già con le scosse di giugno provocano con quelle di settembre il crollo di parte della muratura sommitale.

Tale effetto è provocato dal martellamento ciclico dei puntoni, elementi che fanno parte del sistema delle coperture che insistono su quel tratto di parete; ciò comporta il ribaltamento del muro che provoca un crollo con profilo ad U (foto A. Nicoletti ottobre 1976).

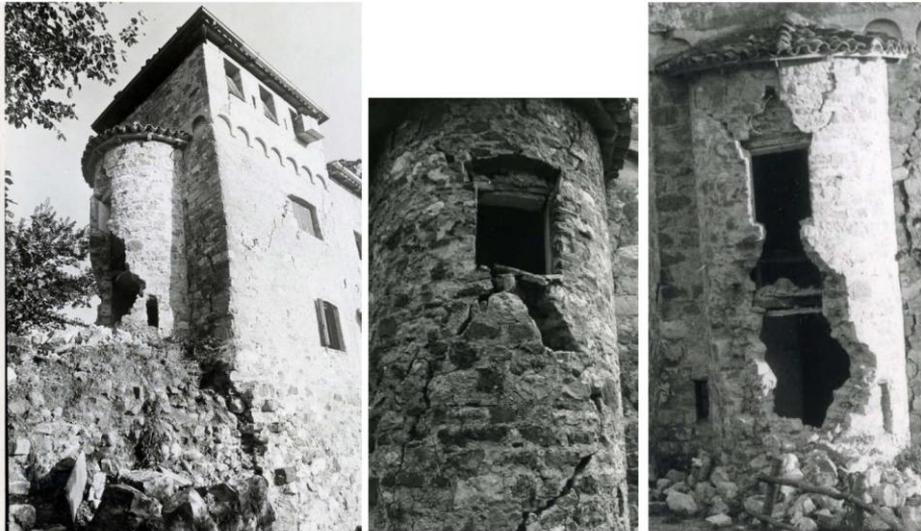
Particolare dell'angolo tra i prospetti sud ed ovest con evidenziato la sequenza del distacco in grandi blocchi di muratura che compone il piccolo ambiente absidato a nord e il successivo crollo della stessa (foto A. Nicoletti ottobre 1976).

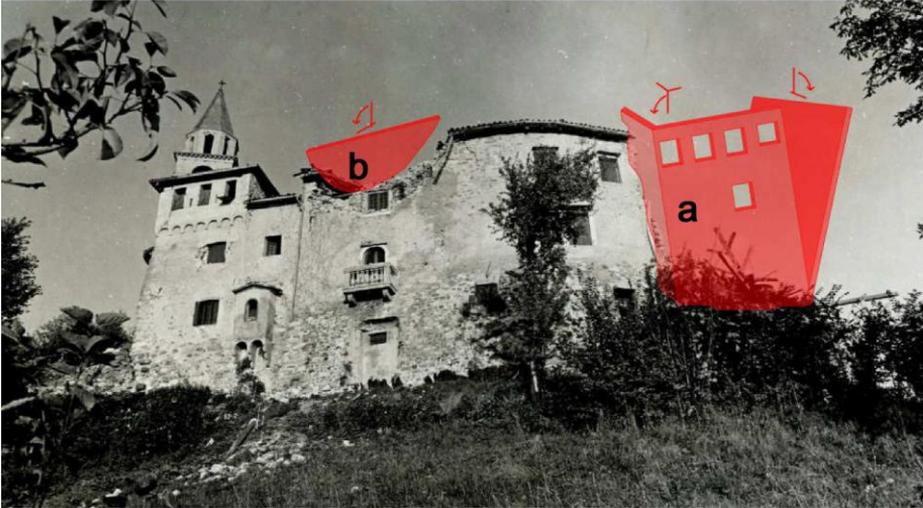
Prospetto ovest

a— Meccanismo di ribaltamento fuori piano verso l' esterno con interessamento dell' angolata intorno ad una cerniera cilindrica localizzata in corrispondenza del primo livello.

b— Meccanismo di ribaltamento fuori piano dovuto alla spinta localizzata della copertura.

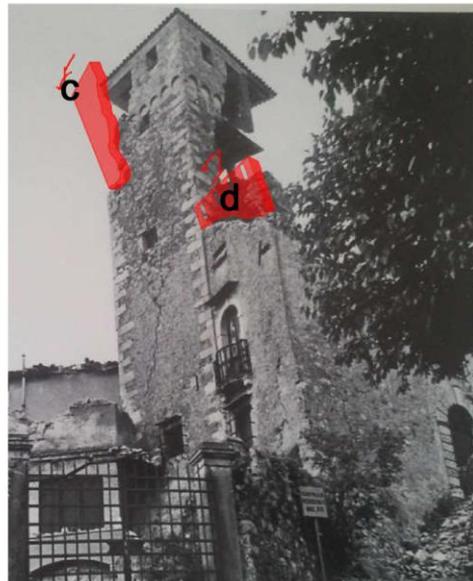
Prospetto sud-est

c— Meccanismo di ribaltamento fuori piano verso l' esterno.

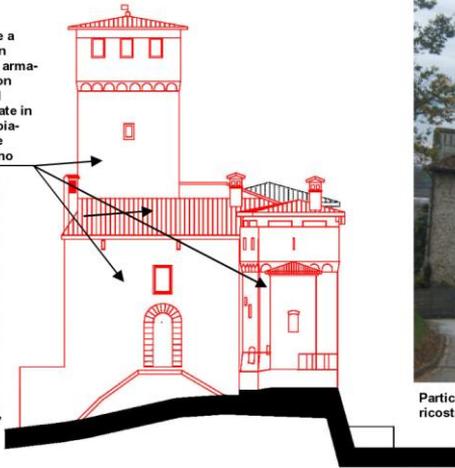
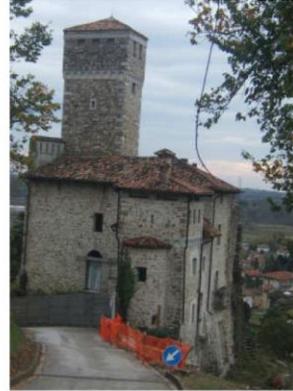
Prospetto nord

Particolare del prospetto nord dopo la ricostruzione

Murature di ricostruzione realizzate a "sandwich": muro composto da un nucleo interno in muro di cemento armato, paramento esterno realizzato con l'utilizzo delle pietre recuperate dal crollo e precedentemente accatastate in cantiere con integrazioni di pietra piacentina nuova in blocchi sbazzati e muratura in laterizio pieno all'interno

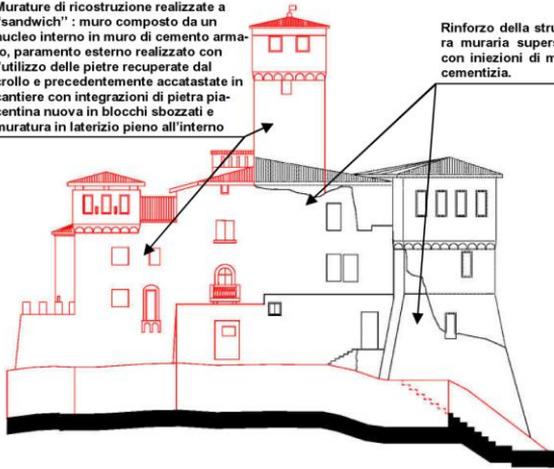
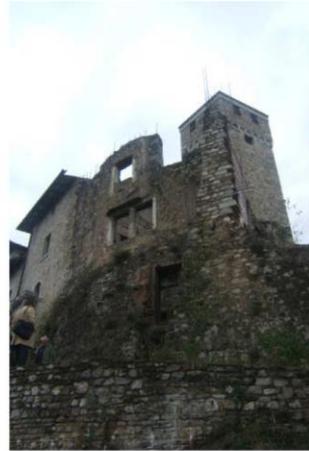
Prospetto ovest

Vista del prospetto ovest dopo la ricostruzione.

Murature di ricostruzione realizzate a "sandwich": muro composto da un nucleo interno in muro di cemento armato, paramento esterno realizzato con l'utilizzo delle pietre recuperate dal crollo e precedentemente accatastate in cantiere con integrazioni di pietra piacentina nuova in blocchi sbazzati e muratura in laterizio pieno all'interno

Rinforzo della struttura muraria superstite con iniezioni di malta cementizia.

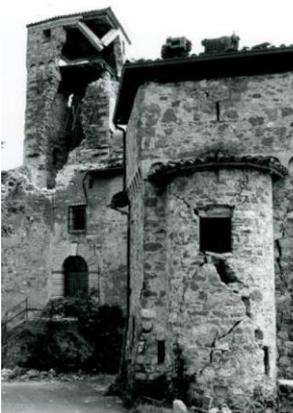
Vista del prospetto nord maggio 1976  
(foto A. Nicoletti)

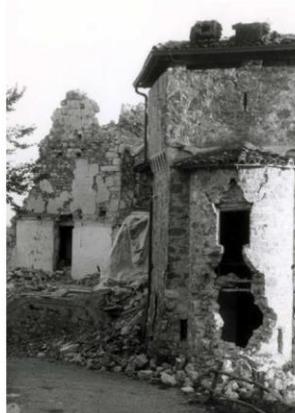
Vista del prospetto nord settembre 1976  
(foto A. Nicoletti)

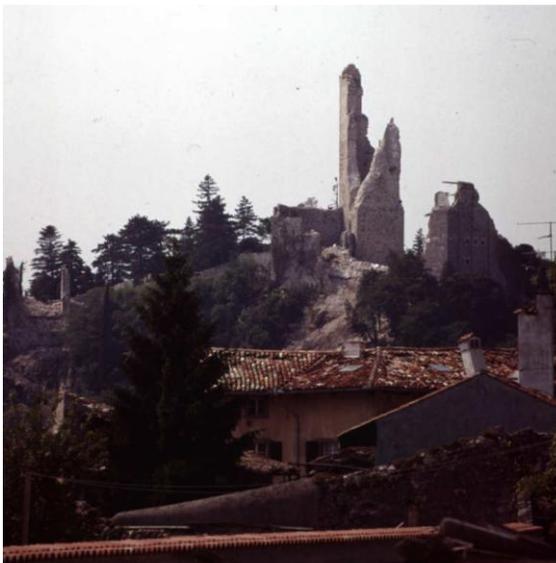
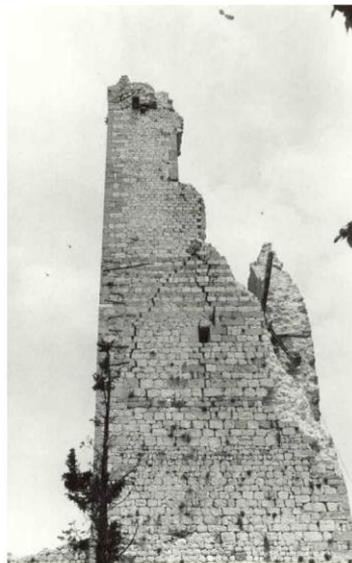
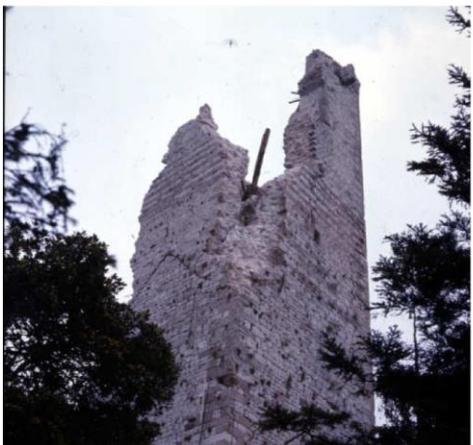
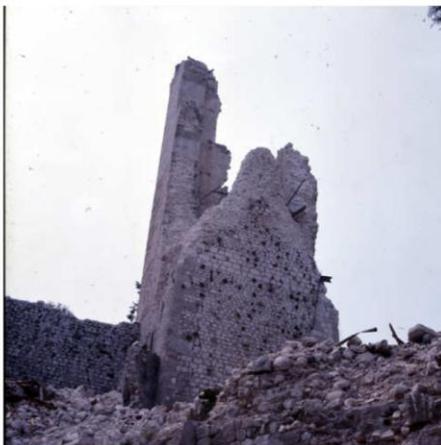
IN CASTELLO DOPO LE SCOSSE DEL 6 MAGGIO 1976

Le scosse di maggio 1976 hanno provocato il crollo quasi totale della torre che ha interessato la parte centrale e la parte superiore, mentre la base è stata interessata dal crollo parziale solo in corrispondenza della porta d'accesso.

L'unica parte della torre che non ha raggiunto il completo crollo è stato lo spigolo sud-est che è rimasto parzialmente integro comprendendo parte della muratura sui lati sud ed est.

La consistenza muraria e la buona tecnica costruttiva osservate sulla torre prima del crollo ha fatto sì che il danno si sia manifestato mediante la formazione di blocchi murari rigidi senza deformazioni significative al loro interno e con l'insorgenza di lesioni isolate di grande ampiezza la cui osservazione in dettaglio permette di risalire agli spostamenti subiti dalle parti.

Si può osservare che le lesioni seguono il profilo dei conci in pietra ed è possibile notare che gli spostamenti relativi tra le parti hanno una direzione orizzontale mentre gli spostamenti verticali risultano trascurabili.

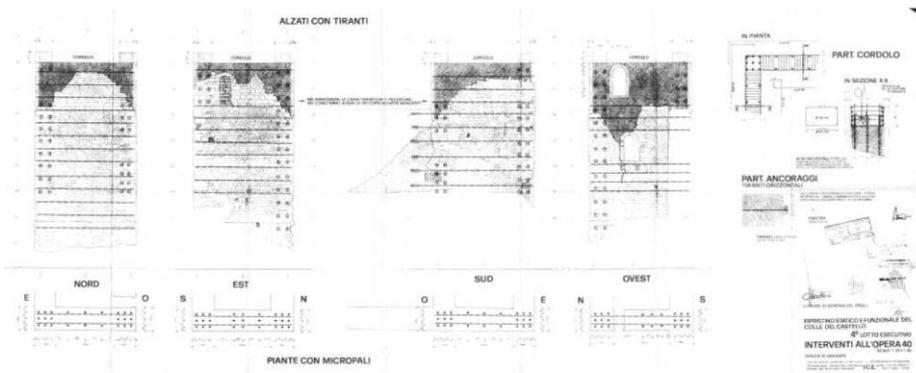
Tavola di progetto per l'inserimento dei micropali

A questa teoria di micropali si aggiungono dei tiranti costituiti da trefoli di acciaio armonico disposti verticalmente o orizzontalmente; quest 'ultimi su più file a costituire una cerchiatura del moncone.

Il notevole numero di micropali inseriti è stato giustificato dal fatto che avrebbero dovuto reggere il peso della ricostruzione completa della torre.

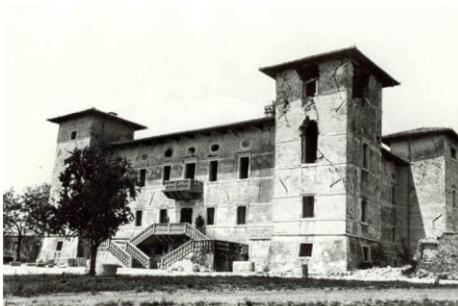
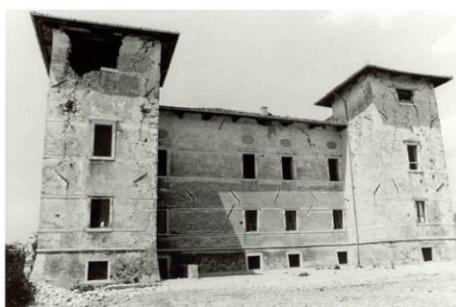
Facciata sud ed est del castello dopo le scosse sismiche del 6 maggio

Il terremoto nelle sue diverse fasi ha danneggiato gravemente tutto il complesso a causa di crolli con perdita di alcuni elementi formali. La particolare pianta dell'edificio e il suo rigido impianto strutturale, ha indubbiamente contrastato comunque l'azione distruttiva del sisma pur trovandosi in una zona vicina all'epicentro. Sono comparse gravi lesioni nelle strutture murarie in varie parti e in vari livelli dell'edificio; i danni maggiori si sono verificati nelle torri del fronte sud e d est.

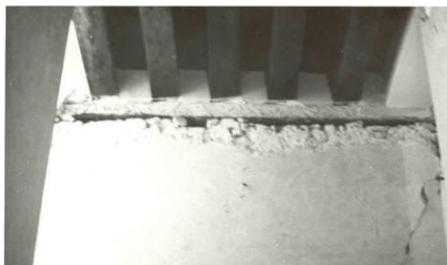
Particolare di antico tirante in ferro affiorato dalla muratura a causa dell'azione sismica viene espulso dalla muratura.

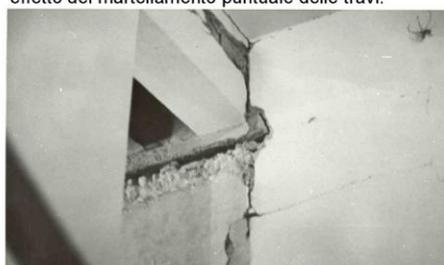
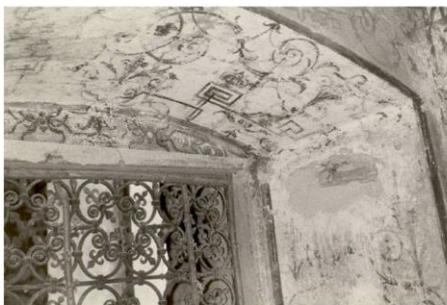
Particolare dell'intradosso di un'apertura archivoltata con decorazioni a "grottesche" prima delle scosse sismiche

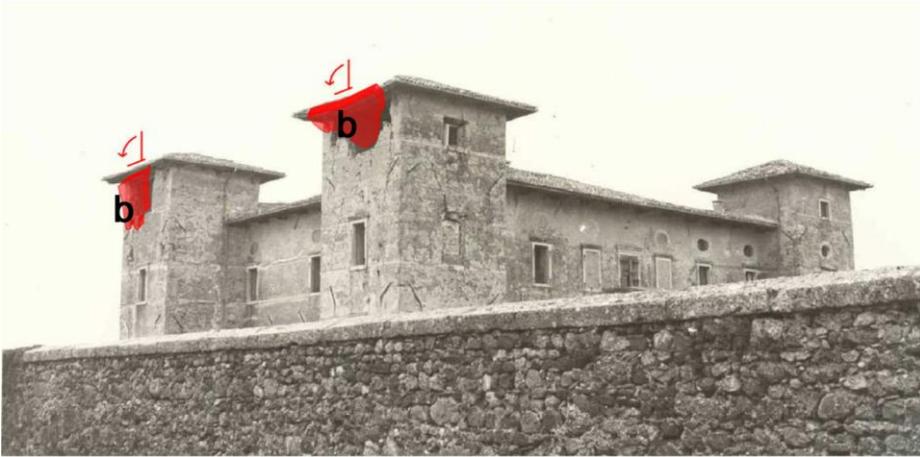
Prospetto nord-est

b— Meccanismo di ribaltamento fuori piano dovuto alla spinta localizzata della copertura.  
c— Meccanismo di ribaltamento fuori piano verso l'interno dell'angolata dovuto all'azione di spinta localizzata della copertura.

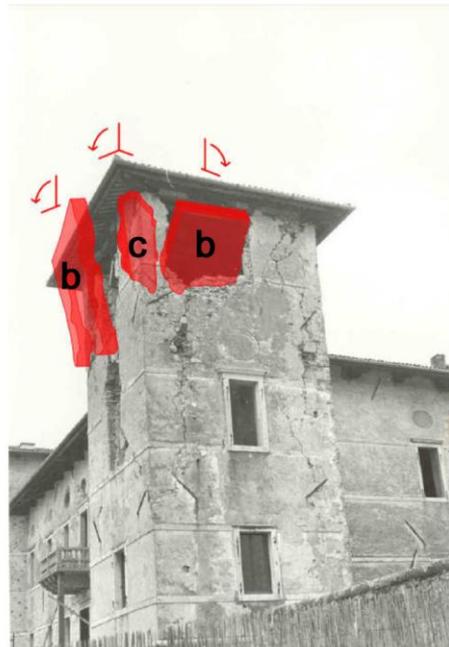
Prospetto est

b— Meccanismo di ribaltamento fuori piano dovuto alla spinta localizzata della copertura.  
c— Meccanismo di ribaltamento fuori piano verso l'interno dell'angolata dovuto all'azione di spinta localizzata della copertura.

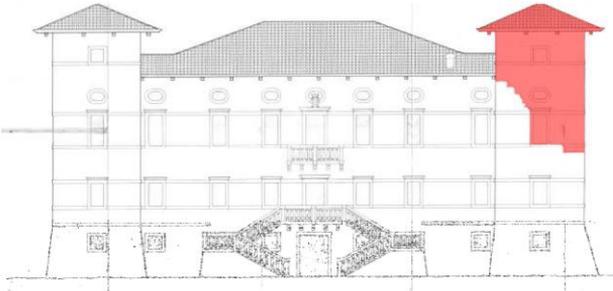
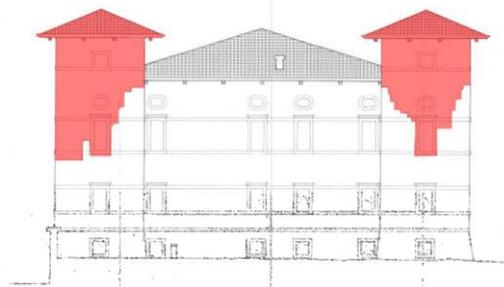
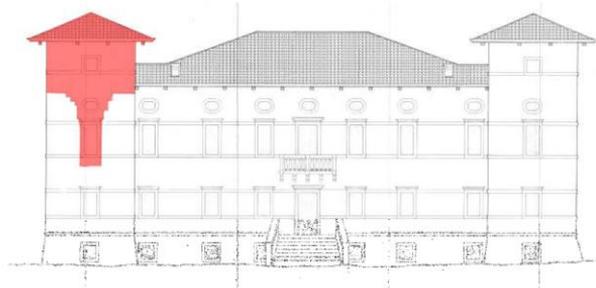
In rosso vengono evidenziate le parti di torri gravemente danneggiate e perciò completamente ricostruite. Per la ricostruzione sono stati usate tecniche costruttive simili a quelle usate in precedenza e sono stati utilizzati materiali recuperati dai crolli parziali.

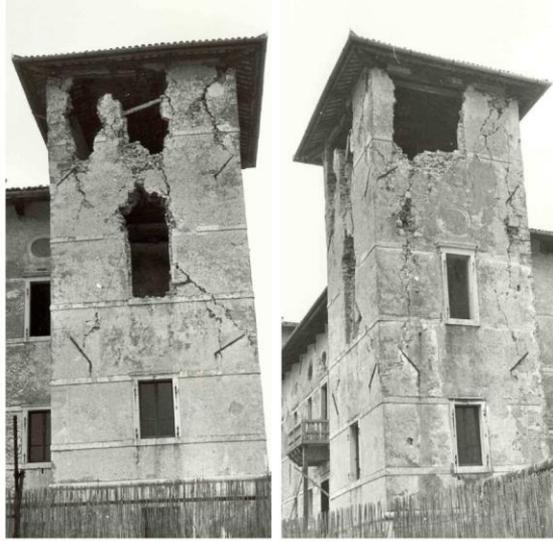
Torre sud-est dopo le scosse di settembre 1976

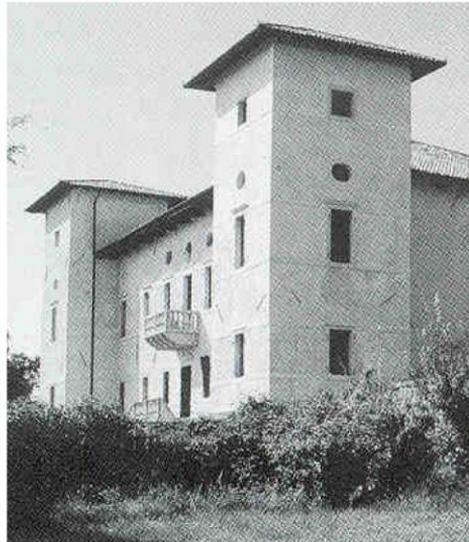
Torre sud-est dopo l'intervento di parziale ricostruzione

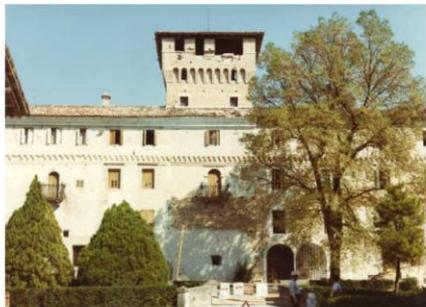
Facciata ovest del castello dopo le scosse sismiche del 6 maggio (foto A Nicoletti 1976)

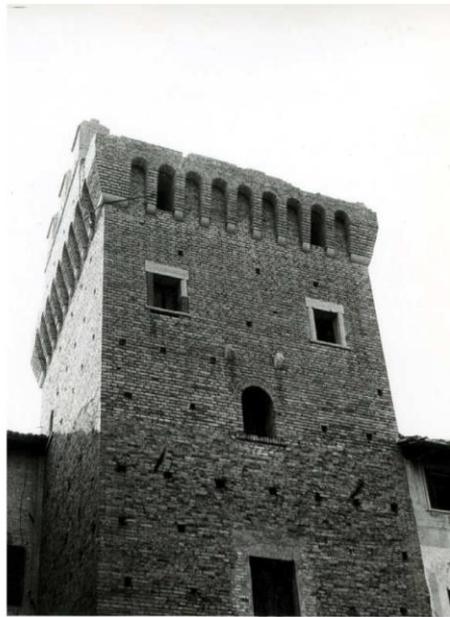
Fronte est: veduta della torre mastio con il crollo totale dei merli (foto A Nicoletti 1976).

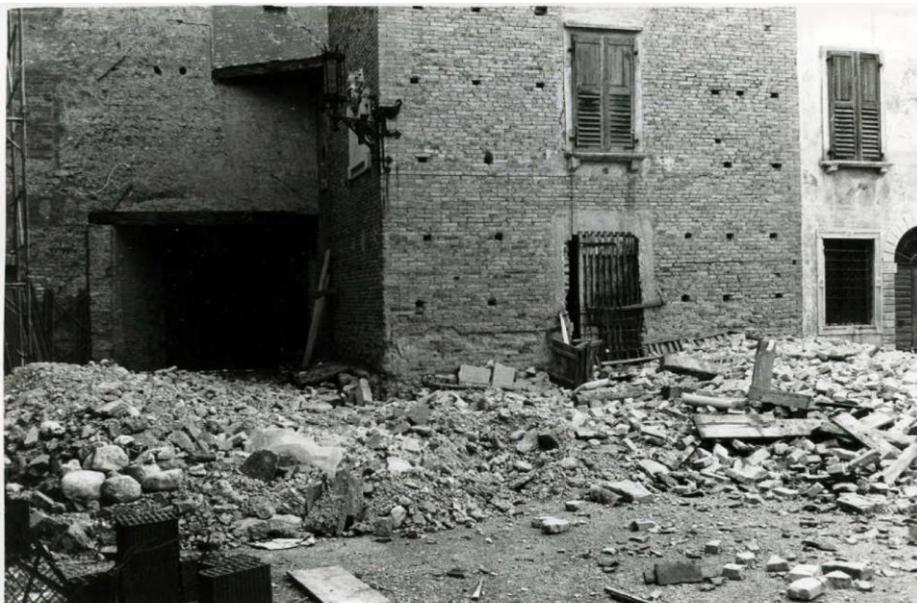
Particolare del cortile interno del castello in corrispondenza dell'ingresso e della base della torre mastio con le macerie derivanti dal crollo di parte del mastio stesso (foto A. Nicoletti 1976)

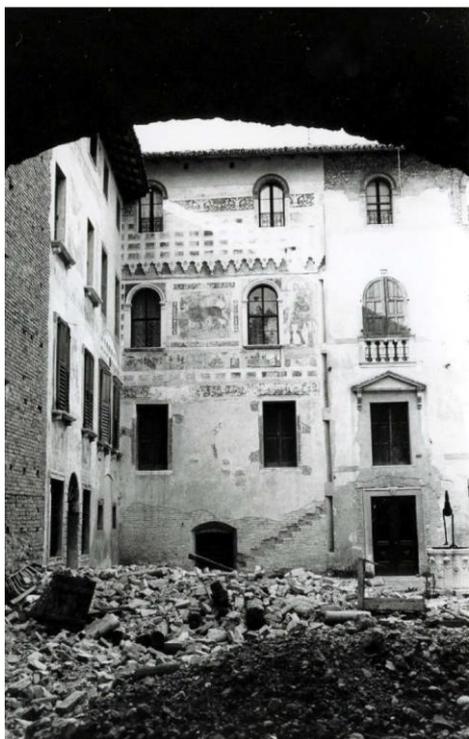
Particolare della corte interna in corrispondenza dell'angolo nord est con le macerie derivanti dal crollo di parte del mastio (foto A. Nicoletti 1976)

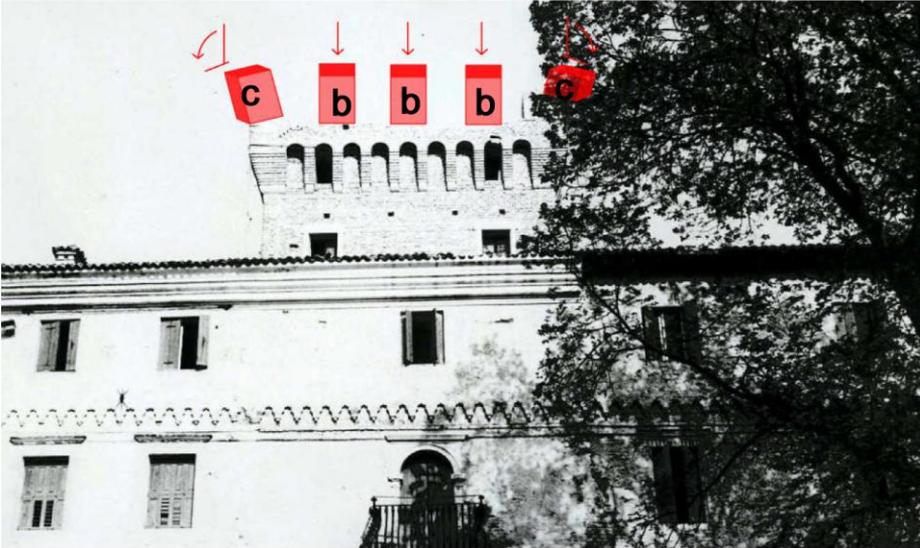
Prospetto ovest

b— Meccanismo di ribaltamento fuori piano dovuto alla spinta localizzata della copertura.  
c— Meccanismo di ribaltamento fuori piano verso l' esterno dell' angolata dovuto all' azione di spinta localizzata della copertura.

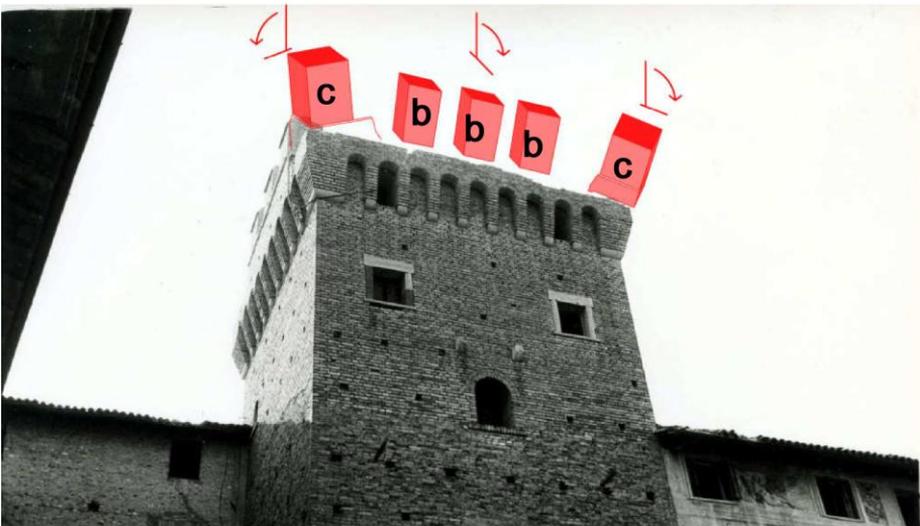
Prospetto est

b— Meccanismo di ribaltamento fuori piano dovuto alla spinta localizzata della copertura.  
c— Meccanismo di ribaltamento fuori piano verso l' esterno dell' angolata dovuto all' azione di spinta localizzata della copertura.
