**LE ARCHITETTURE FORTIFICATE DEL FRIULI VENEZIA  
GIULIA COLPITE DAL SISMA DEL 1976. STUDI E  
OSSERVAZIONI SU ALCUNI INTERVENTI REALIZZATI,  
ANCHE CON RIFERIMENTO ALLA CIRCOLARE n.26 del  
2/12/10 RELATIVA ALLA VALUTAZIONE E RIDUZIONE DEL  
RISCHIO SISMICO DEL PATRIMONIO CULTURALE**

UNIVERSITÀ DEGLI STUDI DI TRENTO

Dottorato di ricerca in Ingegneria dei Sistemi Strutturali Civili e Meccanici

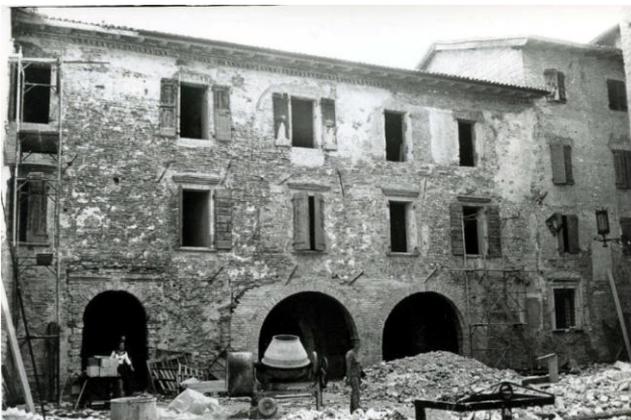
Veduta del prospetto della corte interna lato sud durante l'intervento di restauro del 1979 (foto A. Nicoletti 1979).

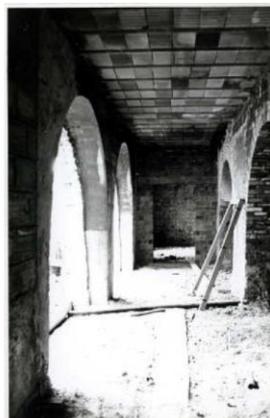
Veduta dell'ambiente interno con l'inserimento del nuovo solaio in laterocemento al piano terra in corrispondenza del prospetto sud della corte interna (foto A. Nicoletti 1979).

L'inserimento di solai in laterocemento modificano l'equilibrio statico esistente. Lo scasso seppur parziale in spessore della muratura antica per inserire il cordolo armato di irrigidimento dei solai introduce un fattore di vulnerabilità che la struttura conserva nel tempo in quanto costituisce un tracciato privilegiato dove il danno tende a prodursi e ad enfatizzarsi per mancanza di continuità strutturale della muratura.

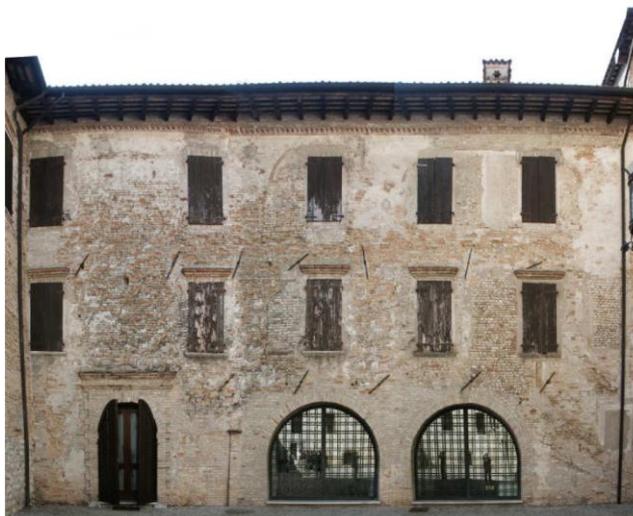
Veduta del prospetto della corte interna lato sud a intervento di restauro concluso.

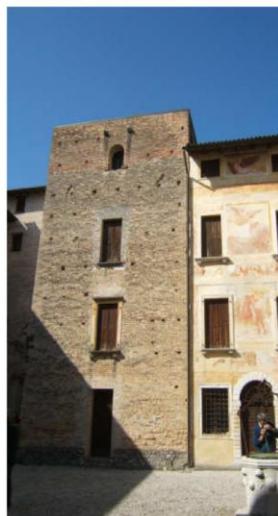
Particolare del prospetto della corte interna lato ovest in corrispondenza della torre mozzata a intervento di restauro concluso.

Il manufatto ha perso la sua integrità formale di castello dovuta allo smontaggio della parte sommitale della torre mastio danneggiata.

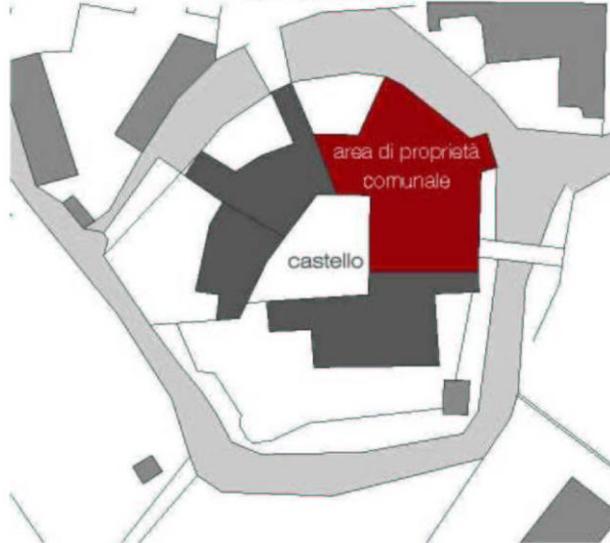
Planimetria

Le strutture murarie del castello si appoggiano su un terreno argilloso compatto e sono prive di qualunque opera di sostegno fondazionale.  
Il consolidamento è avvenuto con interventi di sottofondazione e con l'impiego di micropali fino al raggiungimento degli strati geologicamente portanti, situati ad una profondità media di 15/20 metri.

Rinforzo delle fondazioni mediante inserimento di micropali (le fondazioni esistenti sono di tipo superficiale). L'adozione di tipologie fondazionali diverse (superficiali/profonde) è assolutamente da evitare perché comporta cedimenti differenziali con conseguenti fessurazioni.

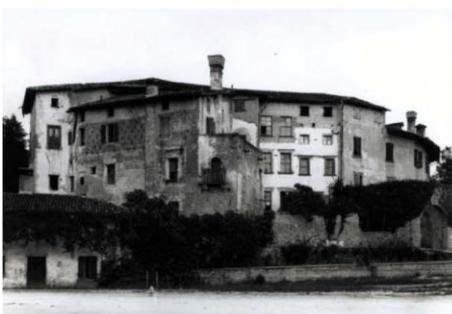
Prospetto sud 1930 (foto A. Nicoletti)

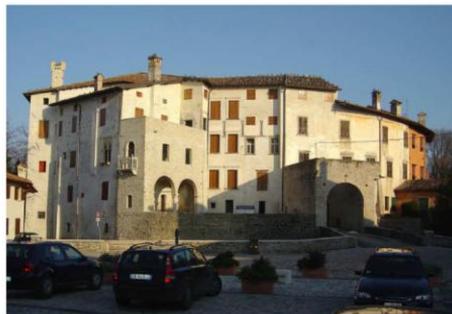
Prospetto sud 2010 (foto C. Visintini)

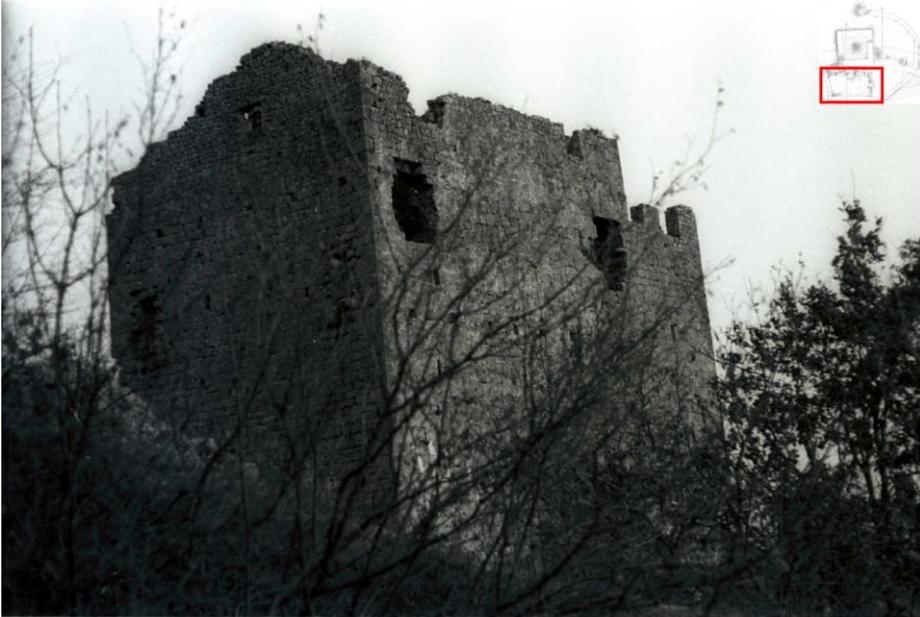
Facciata sud ed ovest del castello in corrispondenza del palazzetto dopo le scosse sismiche del 1976

I danni causati dalle sequenze sismiche di maggio e settembre hanno provocato il crollo delle parti sommitali del perimetrale del castello lungo il prospetto sud in corrispondenza del palazzetto e sempre in corrispondenza di questo prospetto il crollo delle pietre che formavano il bordo esterno delle grandi aperture finestrate. (foto A. Nicoletti)

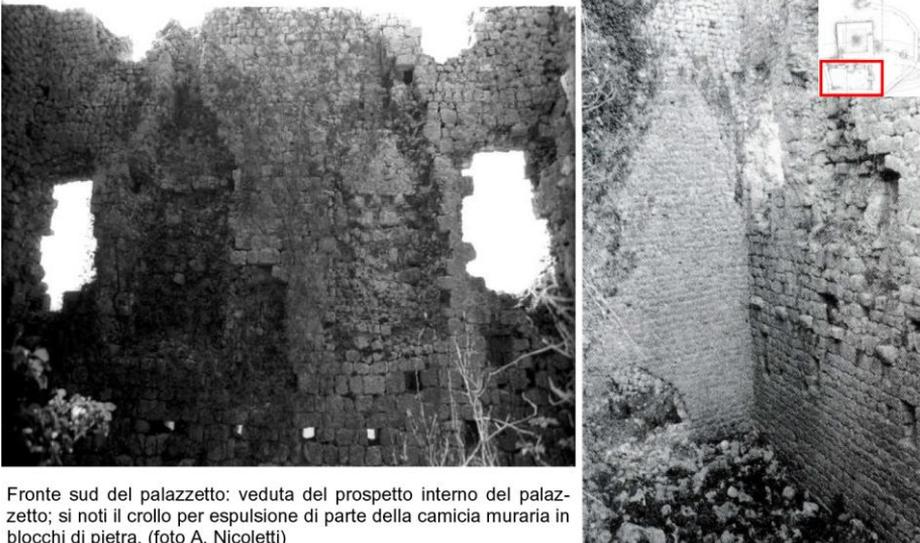
Fronte sud del palazzetto: veduta del prospetto interno del palazzetto; si noti il crollo per espulsione di parte della camicia muraria in blocchi di pietra. (foto A. Nicoletti)

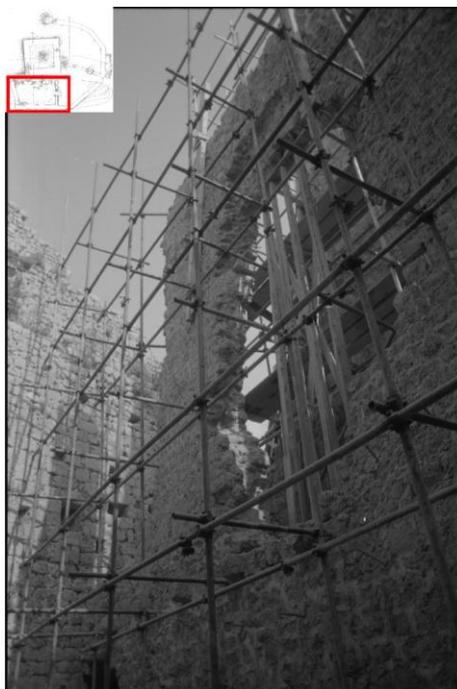
Muro est del palazzetto: si noti la grande lacuna nel muro dovuta all'espulsione di una grande lente di muratura. (foto A. Nicoletti)

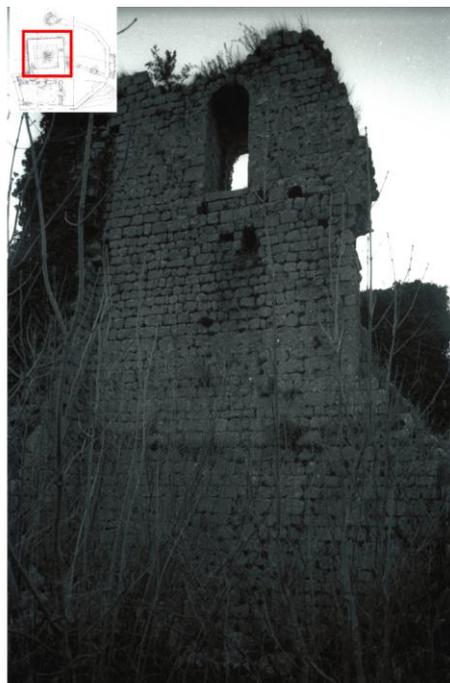
Fronte sud del mastio: vista del prospetto interno nel quale si nota il crollo parziale della parte sommitale. (foto A. Nicoletti)

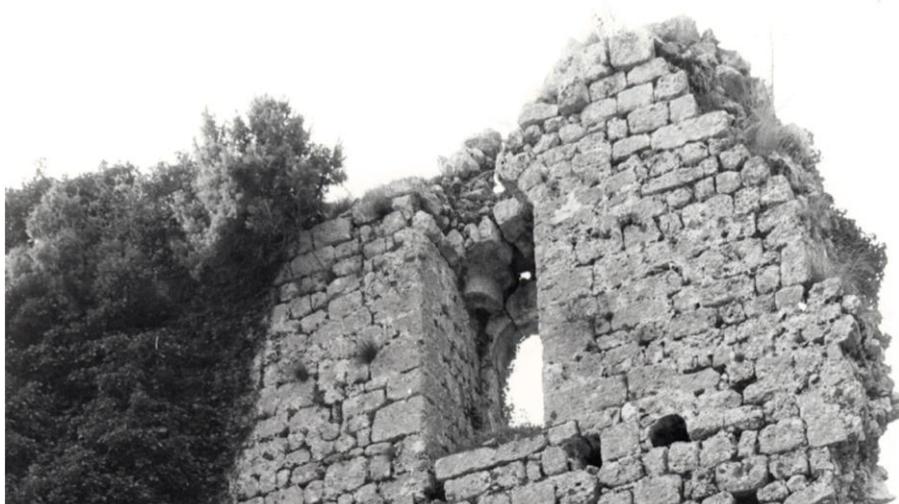
Fronte sud del mastio: particolare della parte alta con la mancanza parziale della parte sommitale. (foto A. Nicoletti)

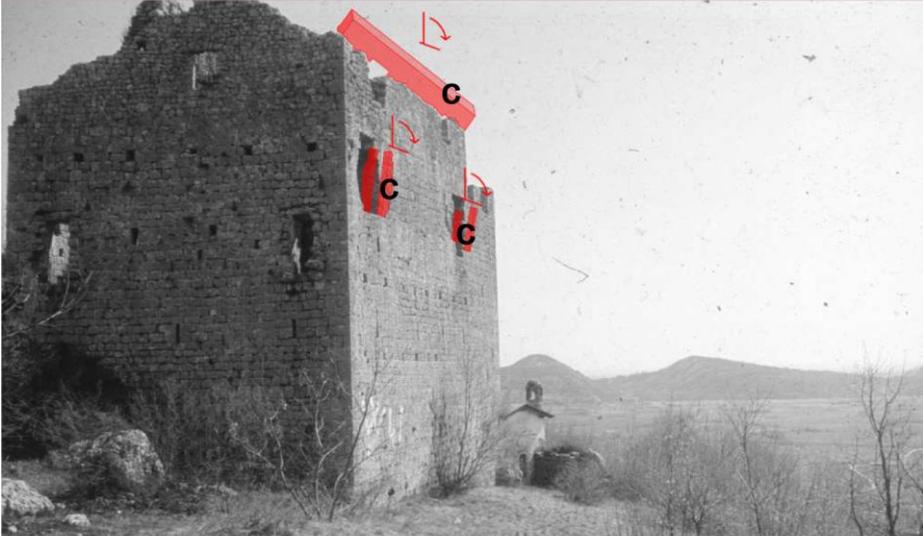
Prospetto sud e ovest del palazzetto

c— Meccanismo di ribaltamento fuori piano verso l'esterno.

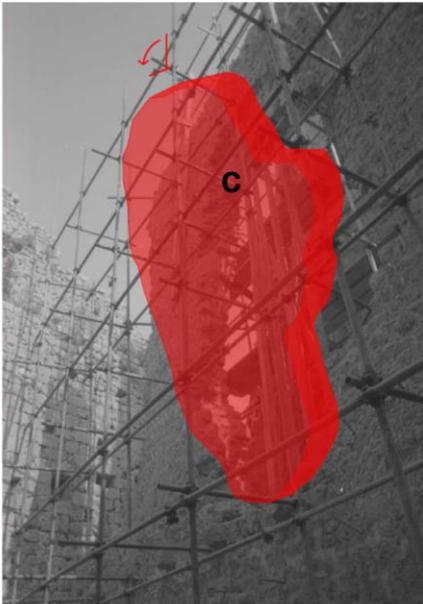
Prospetto sud lato interno muro trasversale del palazzetto

c— Meccanismo di ribaltamento fuori piano verso l'esterno.

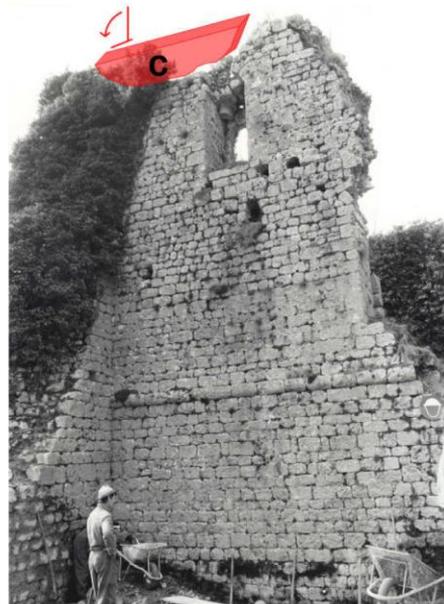
Prospetto nord lato interno muro t del mastio

c— Meccanismo di ribaltamento fuori piano verso l'esterno.

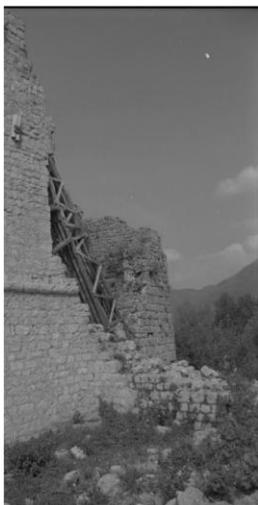
Puntellazione laterale del mastio: particolare (foto ASU)

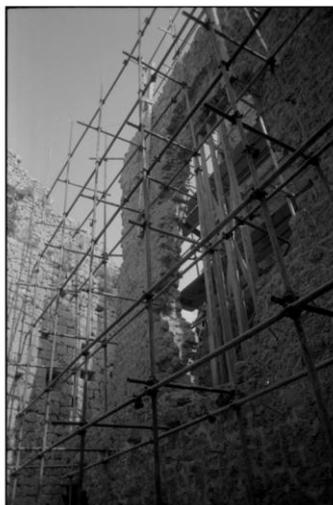
Puntellazione in corrispondenza del crollo della grande lente di muratura nel muro laterale interno del palazzetto (foto ASU)

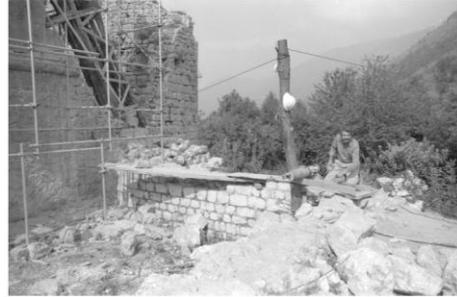
Parte sommitale del mastio ottobre 1976 (foto ASU)

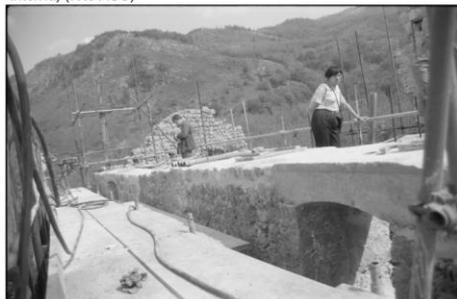
Palazzetto: particolare della muratura con i tubicini per le iniezioni della miscela a base cementizia all'interno del nucleo (foto ASU)

Inoltre il rilievo del degrado dei materiali ha riconosciuto la mancanza generalizzata del giunto di malta sia in superficie che in profondità e la disgregazione generalizzata di alcune parti del nucleo interno dovuta ad infiltrazioni d'acqua ed a piante le cui radici erano cresciute all'interno della sezione muraria.

Esecuzione di iniezioni di miscela cementizia all'interno del nucleo murario per riempire gli spazi vuoti che si sono creati all'interno a causa delle infiltrazioni d'acqua e la presenza degli apparati radicali superstiti della vegetazione rampicante che avevano disgregato il nucleo.

All'interno del nucleo murario, sono state eseguite inoltre delle iniezioni di miscela cementizia per riempire gli spazi vuoti che si erano creati all'interno a cause delle infiltrazioni d'acqua e apparati radicali superstiti.

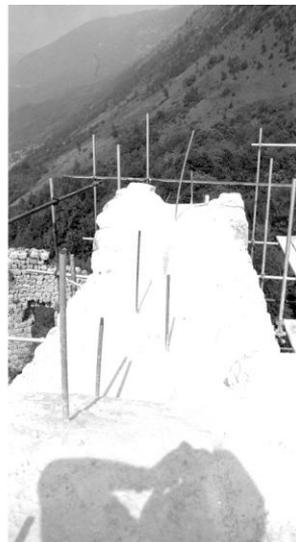
Nell'ambito del palazzetto è stata realizzata la sigillatura completa dei giunti di malta tra concio e concio a raso sasso che ha comportato la perdita delle leggibilità delle murature.

Successiva esecuzione di completa rifugatura del paramento lapideo con malta a base di cemento.

Prospetto sud del palazzetto durante le operazioni di iniezioni di miscela legante e sigillatura dei giunti (foto ASU)

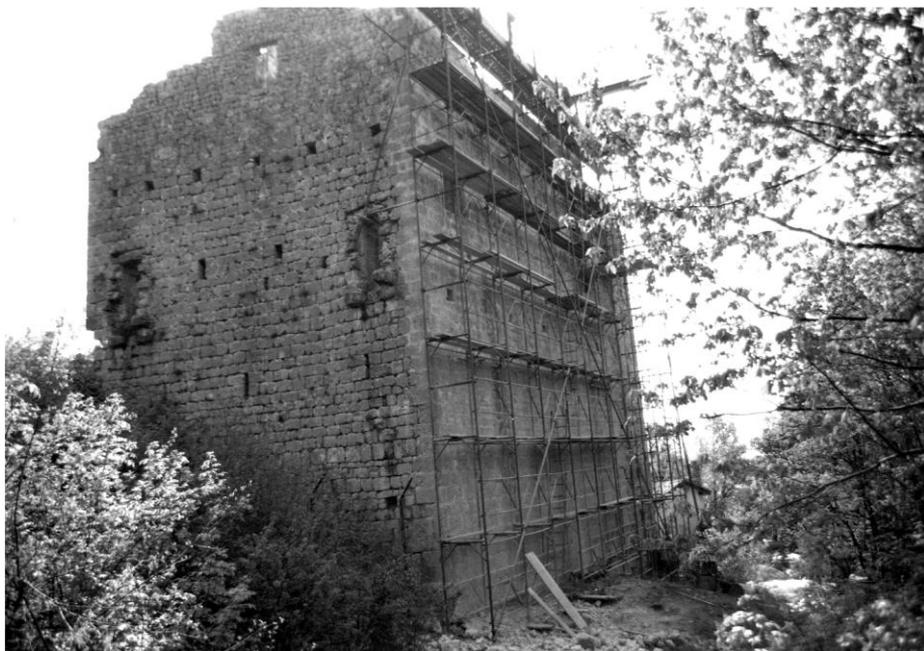
Prospetto sud del palazzetto parte interna dopo le scosse telluriche di settembre 1976 (foto A. Nicoletti 1975)

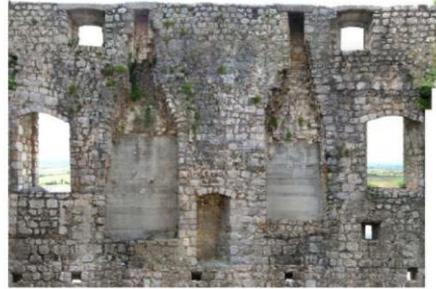
Prospetto sud del palazzetto parte esterna dopo le scosse telluriche di settembre 1976 (foto A. Nicoletti 1975)

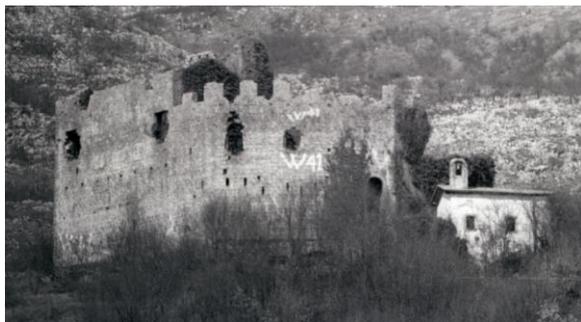
Da tali documenti emerge che la demolizione interessò travi, coppi, tavelle<sup>10</sup>. Il terremoto del 1976, invece, danneggiò parti della muratura ed in particolare vi furono dei crolli in corrispondenza della parte sommitale delle pareti sud del mastio. Nel palazzetto vi fu il crollo della parte sommitale della parete sud, crollarono i piedritti e gli architravi delle grandi finestre rettangolari e vi fu l'espulsione localizzata di alcune parti della camicia muraria interna in corrispondenza di due grandi camini. Sempre nel palazzetto, in corrispondenza della parete interna a nord, vi fu il crollo di una grande lente muraria ed il crollo della muratura ortogonale ed essa posta ad est. Lungo il perimetrale vi furono altri crolli in corrispondenza del bordo in sommità, in particolare crollò una delle finestre archivoltate in corrispondenza del fronte sud-est<sup>11</sup>.

*Fig. 9.5 veduta del prospetto sud dopo il terremoto del 1976. (foto A. Nicoletti)*

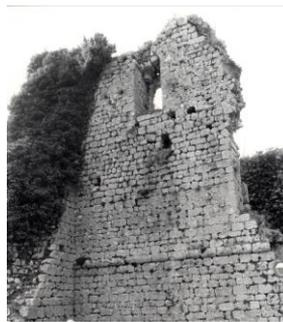
*Fig. 9.6 parete sud del mastio dopo il terremoto del 1976. (foto A. Nicoletti)*

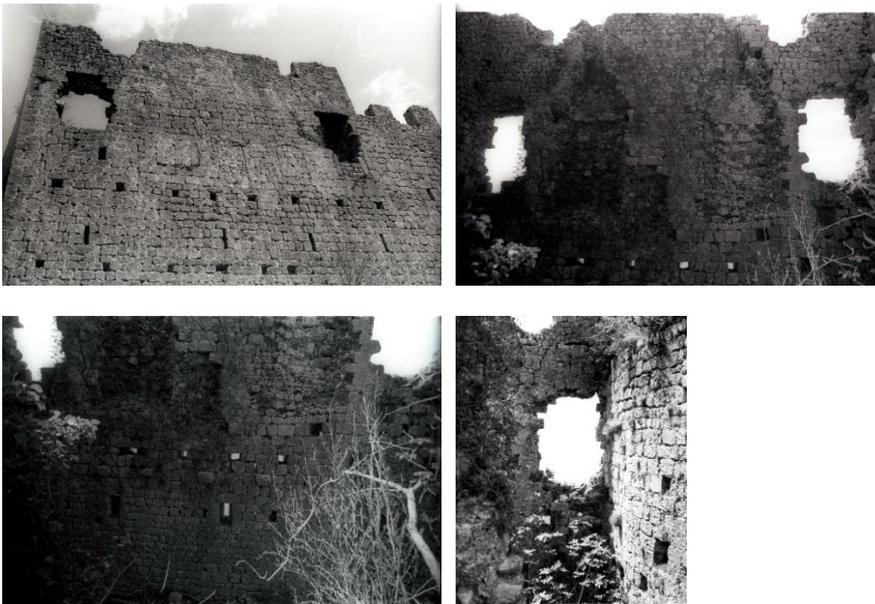
Il rilievo stratigrafico del settore D2 in corrispondenza del palazzetto è stato possibile grazie alle fotografie eseguite prima dell'intervento di restauro degli anni '80-'90, intervento che con la completa rifugatura del paramento lapideo ha reso quasi illeggibile la stratificazione stessa.

*Fig 9.27 Immagini dell'Archivio dell'Istituto Italiano dei Castelli, sezione Friuli Venezia Giulia datate 12-04-1970*

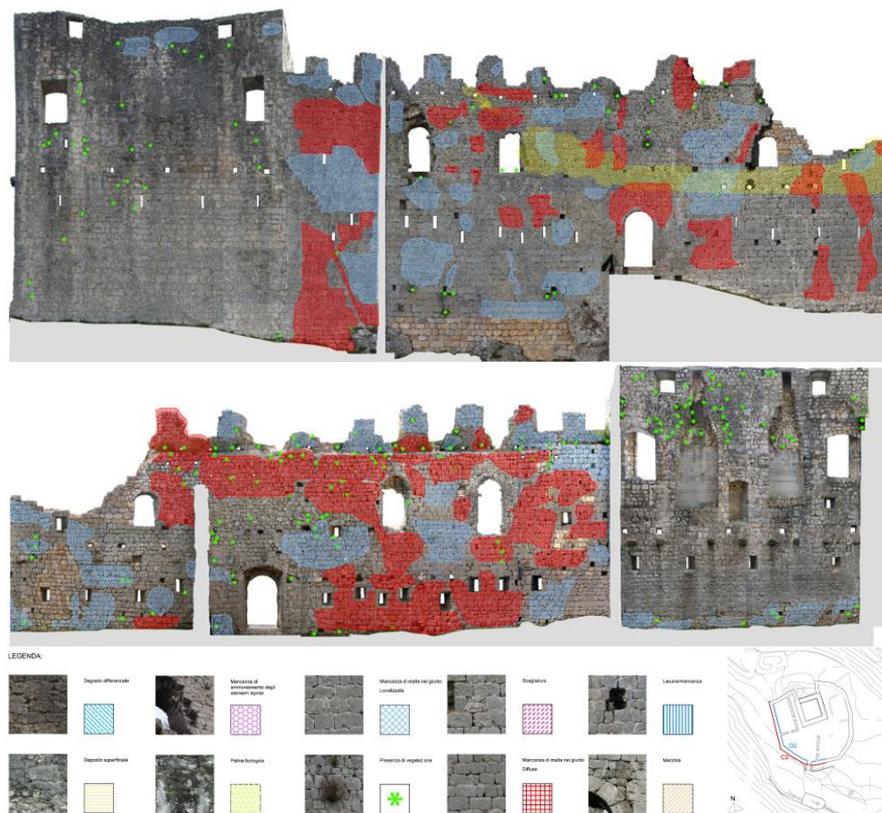
Si tratta prevalentemente delle seguenti forme di degrado: degrado differenziale, deposito superficiale, lacuna-mancanza, macchie, mancanza di ammorsamento degli elementi lapidei, patina biologica, scagliatura, presenza di vegetazione, mancanza localizzata di malta nel giunto, mancanza diffusa di malta nel giunto. Il rilievo è stato restituito sulla base dell'ortofotopiano.

I restauri eseguiti dopo il terremoto del 1976 hanno interessato la parte strutturale con iniezioni di cemento che hanno causato diffuse tracce di colature e integrazioni di muratura. Altre lacune sono state integrate nel corso degli ultimi interventi del 2005 e 2006.

Fig 9.33 Tavole di sintesi del rilievo dei fenomeni di degrado materico riconosciuti nel prospetto sud della cinta muraria: settore C2 esterno, settore D2 interno.

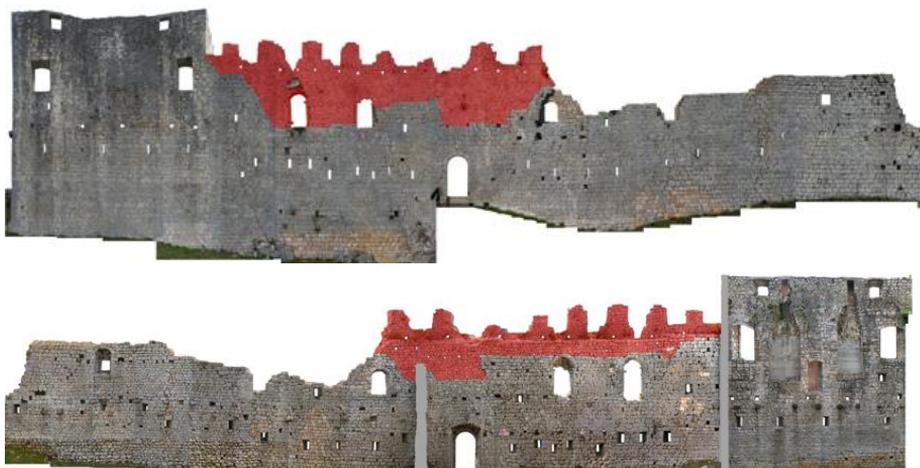
*Fig 9.34 Prospetto sud della cinta muraria: settore C2 esterno, settore D2 interno con evidenziato in rosso le parti di muratura che sono state soggette a modificazioni costruttive.*

L'analisi stratigrafico-costruttiva ha evidenziato che queste porzioni di muratura sono state soggette a modificazioni costruttive dovute a variazioni d'uso e che sono state realizzate con tecniche assolutamente diverse da quelle antiche utilizzate invece nella costruzione del perimetrale.

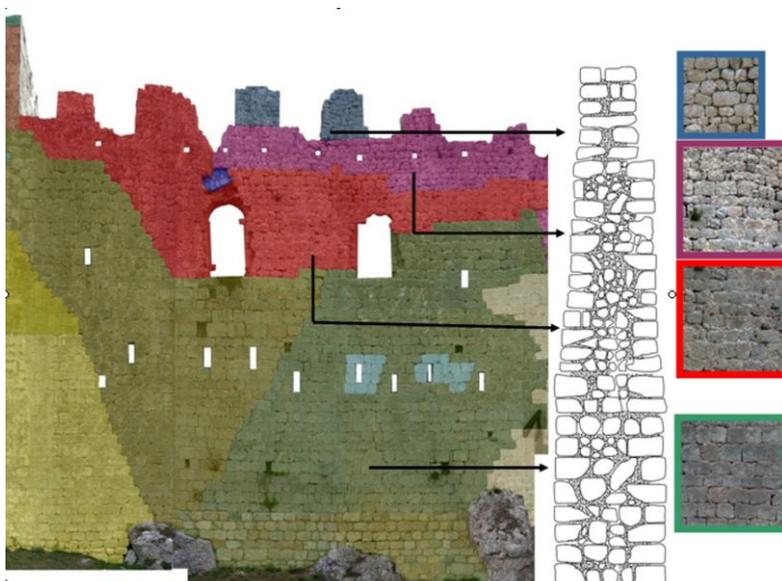
*Fig 9.35 Prospetto sud della cinta muraria: settore C2 esterno con a fianco lo schema della sezione muraria e le immagini delle corrispondenti tessiture murarie.*

Come si può osservare nello schema della sezione sopra riportato, si tratta di paramenti murari poco curati, realizzati con una tecnica costruttiva dove prevalgono i blocchi ed i ciottoli spaccati disposti spesso senza corsatura e caratterizzati dalla mancanza generalizzata del giunto di malta sia in superficie che in profondità.

Un futuro intervento di sigillatura dei giunti di malta dovrà essere perciò progettato al fine di mantenere leggibili i bordi ed i nessi stratigrafici riconosciuti e portatori di valori in quanto "documento".

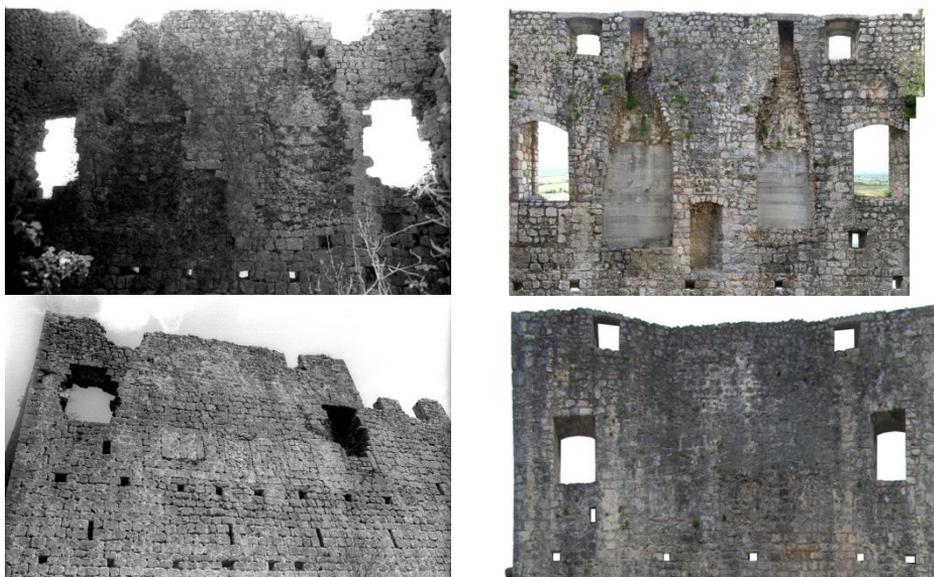
Successivamente venne eseguita la completa rifugatura del paramento lapideo con malta a base cementizia, intervento che ha reso difficilmente leggibile la stratificazione stessa.

*Fig 9.36 Particolare del prospetto sud lato interno ed esterno del palazzetto prima e dopo gli interventi degli anni '90.*
